Hjellevengen 76B, 5211 OS

**Hjelle - Flott halvpart av  
tomannsbolig med fantastisk  
utsikt | Dobbelgarasje m/lading |  
Barnevennlig | Gode solforhold |**

# Tilstandsrapport

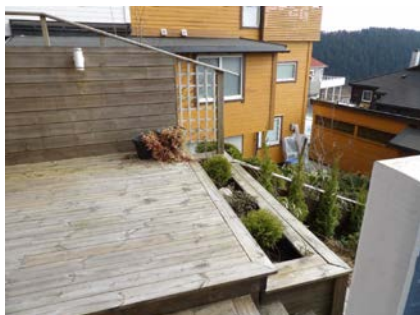
Det mangler sikring mot fall.

Det er ikke rekkverk i trappen for å hindre fallskader.

- Rekkverk må monteres for å lukke avviket.

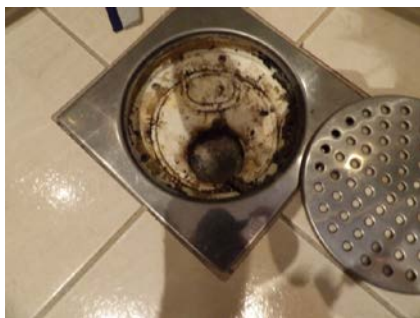
Plastsluk i dusjsone på bad.

- Overvåk tilstanden jevnlig. For å få tilstandsgrad 0 eller 1 må tettesjiktet skiftes ut, men tidspunktet for når dette er nødvendig er vanskelig å si noe om.

Innhent dokumentasjon om mulig.

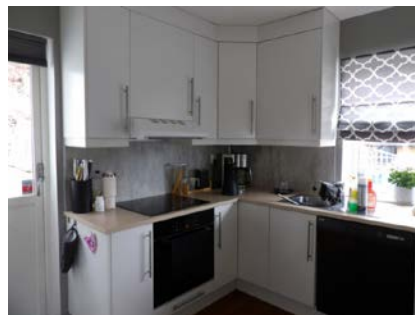
Kjøkkeninnredninger.

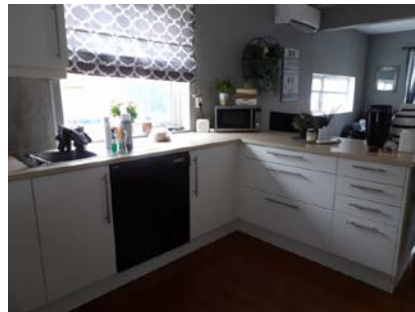
Kjøkkeninnredninger.

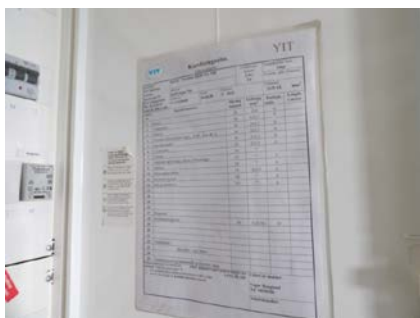
Kursbeskrivelsen.

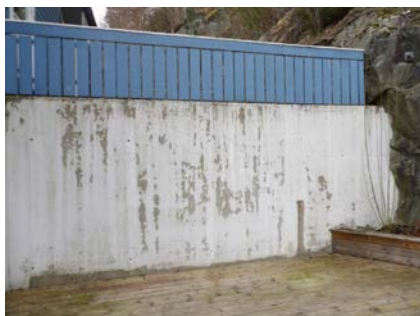
Noe malingslitt forstøtningsmur.

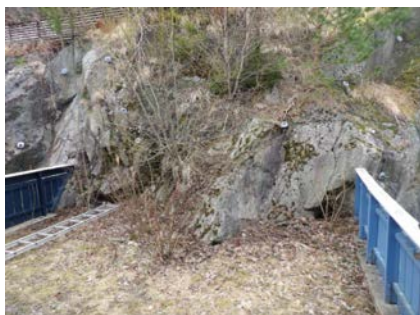
Fjell mot eiendommen.

Dette må kontrolleres over tid.
