# Nydelig selveier over to plan. Stor og usjenert veranda + kveldsveranda. P-plass.

# Tilstandsrapport

gnr. 98, bnr. 1666, snr. 1

Befaringsdato: 02.03.2026

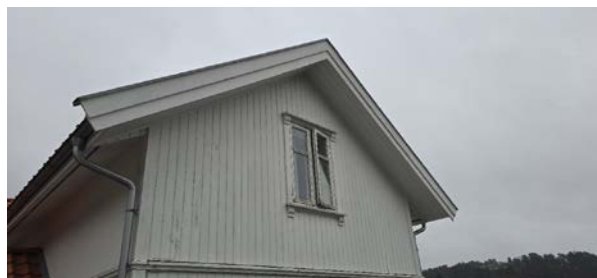
Merker på vegg

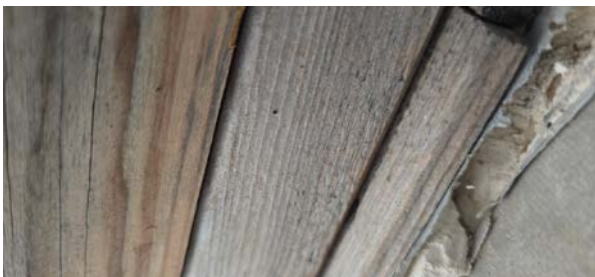
Nedre kant av kledningen har ingen lufting enkelte steder.

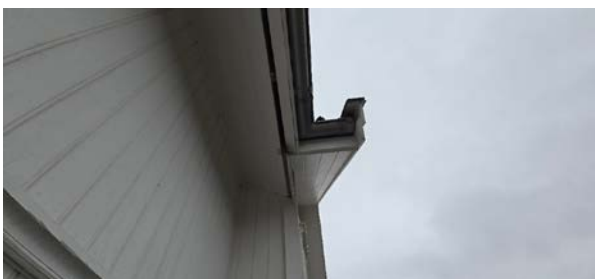
Takkonstruksjonen er en lukket saltakkonstruksjon bygget over limtredrager, og oppbygging samt lufting av taket er skjult mellom taktekking og innvendig himling. Det finnes derfor ingen tilgang for inspeksjon, og tilstanden kan ikke vurderes. Når konstruksjonen er helt lukket, kan eventuelle fukt- eller råteskader ikke oppdages uten destruktive inngrep. Det er synlig lufting i gesimskassene, men hull i insektsnettingen kan gi risiko for inntrengning av smådyr og insekter. Det anbefales å utbedre skader i insektsnettingen og følge med på eventuelle tegn til lekkasje eller fukt, da skjulte skader ikke kan utelukkes.

Lufting tak konstruksjon

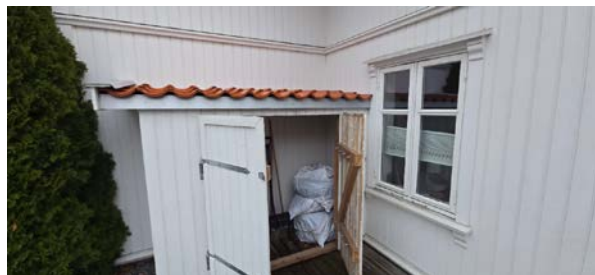
Bod inngangsparti mangler beslag inn mot vegg, takrenner. For lav takvinkel for takstein

Tresøylene på terrassen står direkte ned i terrenget, noe som gir økt fuktopptrekk og reduserer levetiden på treverket. Dette kan over tid føre til råteskader og svekket bæreevne. Boden ved inngangspartiet har tak teknet med betongtakstein, men takvinkelen er for lav til at takstein er egnet. Det mangler også beslag mot vegg og takrenne, noe som gir økt risiko for vanninntrengning og fuktskader. Boden på terrassen har tak teknet med shingel, men takvinkelen er så lav at kun papptekking er egnet. Feil tekking og manglende beslag vil gi økt fuktbelastning og kortere levetid. Tresøylene må sikres mot fuktopptrekk, og taktekking på begge boder bør skiftes til egnet materiale. Det anbefales også å montere nødvendige beslag og takrenner for å sikre tilfredsstillende avrenning.

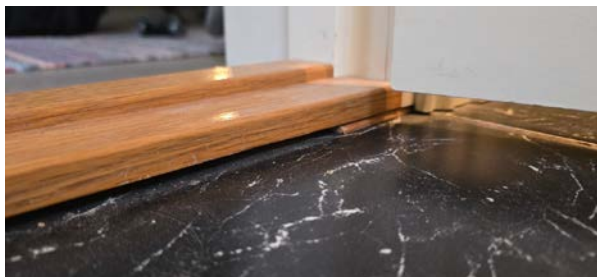
- Det er påvist at høydeforskjell fra topp slukrist til gulv/synlig topp membran ved dørterskel er mindre enn 25 mm.
- Det er påvist avvik i fallforhold til sluk i forhold til krav i forskrift på byggetidspunktet.

Det er påvist avvik i fallforholdene mot sluk, og høydeforskjellen mellom topp slukrist og topp membran ved dørterskel er mindre enn 25 mm. Dette gir redusert evne til å lede vann effektivt til sluket og øker risikoen for vannansamling på gulvet. Ved større vannmengder kan vann renne ut av rommet og gi fuktskader i tilstøtende konstruksjoner. Det er også registrert noe motfall ved toalett, noe som ytterligere reduserer funksjonaliteten. Til tross for avvikene vil gulvet kunne lede vann mot sluket, men med redusert effektivitet. For å oppnå forskriftsmessig fall må gulvet bygges om, men dette er sjelden økonomisk hensiktsmessig som enkeltstående tiltak. Ved eventuell renovering bør riktig fall etableres. Inntil videre bør brukeren være oppmerksom ved bruk av rommet.

ikke oppbrett membran terskel
