Vågshaugen 69, 5209 OS

**Fin og innholdsrik enebolig med
godkjent utleiedel!**

- Enebolig med sokkelleilighet
- Vågshaugen 69, 5209 OS
- BJØRNAFJORDEN kommune
- # gnr. 48, bnr. 245

Befaringsdato: 05.09.2024 Rapportdato: 18.09.2024 Oppdragsnr.: 18858-1621 Referansenummer: XY9201

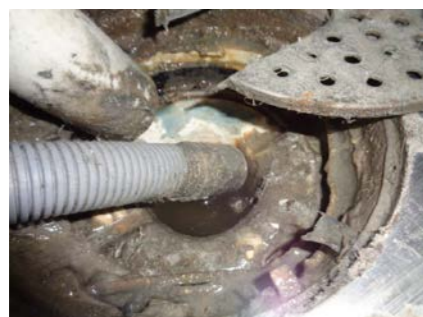
Plastsluk på vaskerom.

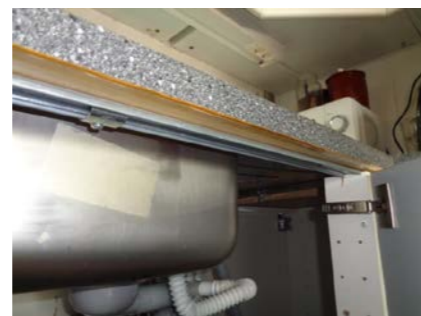
Kjøkken > Kjeller (Utleiedel) > Stue med kjøkkendel > Overflater og innredning: Slitt trelist mellom vegg og benkeplater. Noe slitt overflater. Noe slitt underside benkeplater ved vask. Front til fryser i kombiskap er løs fra dør. Tiltak: Lokal utbedring av avvik.

Slitt underside av benkeplater.

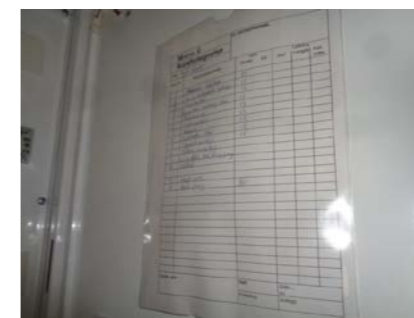
Kursbeskrivelsen stemmer ikke med kursene i skapet. I hovedsak er det bare skrevet en håndskrevet beskrivelse som ikke stemmer med kurser i skapet.

I utleiedel stemmer er ikke alle kursene beskrevet.
