Eidshaugvegen 934, 7940 OTTERSØY

Tilstandsrapport

Befaringsdato: 06.05.2026

Rapportdato: 11.05.2026

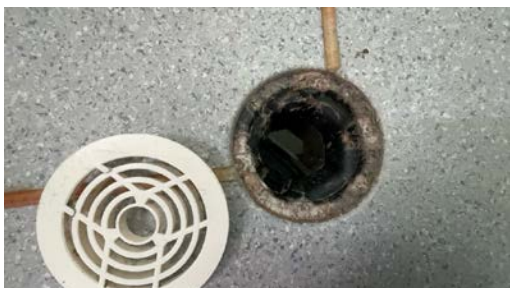
ETASJE > BAD/VASKEROM

! TG 1 Sanitærutstyr og innredning

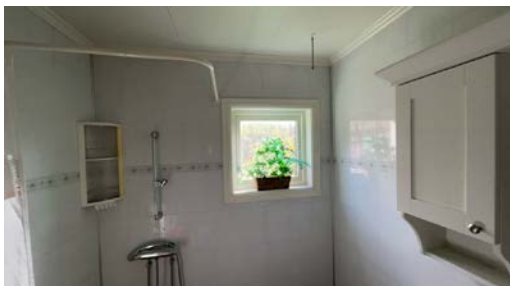
ETASJE > BAD/VASKEROM

Tilliggende konstruksjoner våtrom
