Viklandet 11, 6600 SUNNDALSØRA

**Unik mulighet! Enebolig med  
fantastisk utsikt, solrik uteplass,  
integrert garasje og naturskjønn  
beliggenhet**

21.11.2025

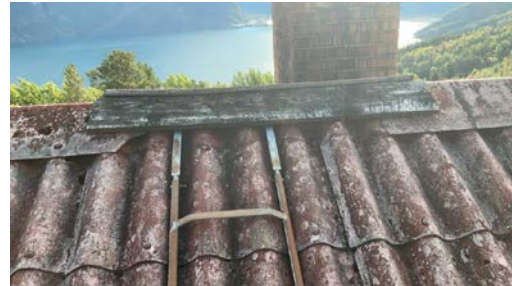
- Mer enn halvparten av forventet brukstid er passert på taktekingen.
- Mer enn halvparten av forventet brukstid er passert på undertak.
- Taktekingen er fra byggeåret og er preget av slitasje og sprekker. Deler av mønet er med trebord.

Trebord som mønebeslag

- Overvåk tilstanden jevnlig. For å få tilstandsgrad 0 eller 1 må tekingen skiftes ut, men tidspunktet for når dette er nødvendig er vanskelig å si noe om.
- Andre tiltak:
  - Overvåk tilstanden jevnlig. For å få tilstandsgrad 0 eller 1 må tekingen skiftes ut, men eksakt tidspunktet for når dette er nødvendig er vanskelig å si noe om.

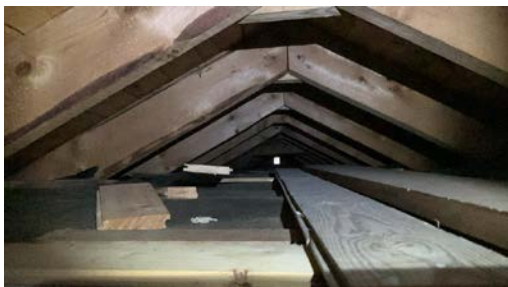
Konstruksjonen

- Det er avvik:
- Det er registrert symptom på aktivitet fra skadedyr.

- Andre tiltak:
- Tiltak:
- Mus på loftet skyldes i hovedsak manglende musesperre på ytterveggen, og problemet vil sannsynlig elimineres dersom det gjøres tiltak på ytterveggene.

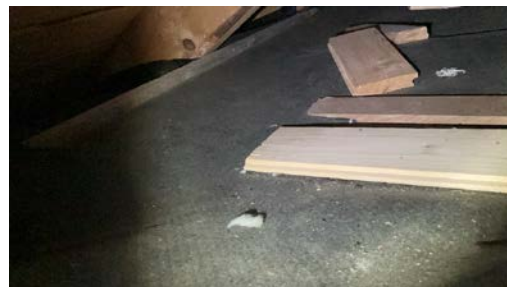
Noe muselort er registrert

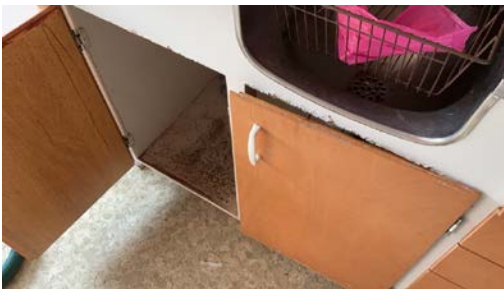
Slitasje

- Det må påregnes lokal utbedring/utskifting.

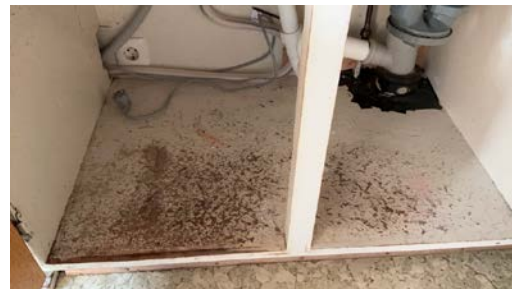
Slitasje

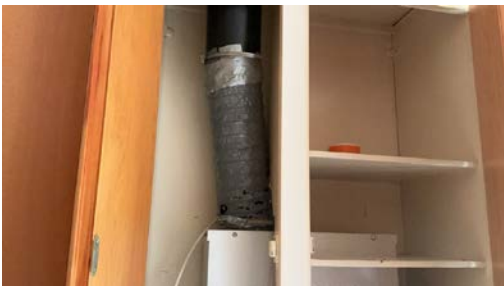
Avtrekkskanal

- Tiltak:
  - Kanaler må byttes. Avtrekksviften er av eldre dato og utskifting vil være naturlig.

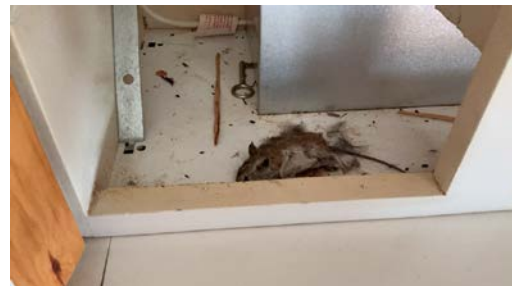
Død mus oppå avtrekksviften

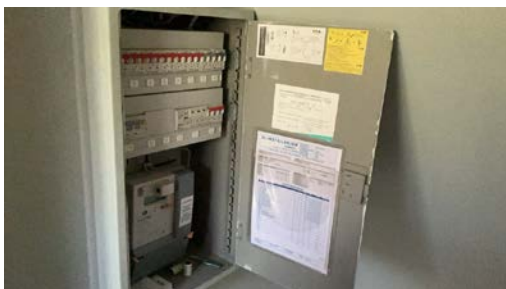
Sikringsskap

3. Foreta en helhetsvurdering av det elektriske anlegget, dets alder, allmenne tilstand og fare for liv og helse. Bør det elektriske anlegget ha en utvidet el-kontroll?  
**Nei**
