Dalåsen 27, 2230 SKOTTERUD

# Innholdsrik og velholdt enebolig med sentrumsnær beliggenhet

Befaringsdato: 19.02.2026

Rapportdato: 04.03.2026

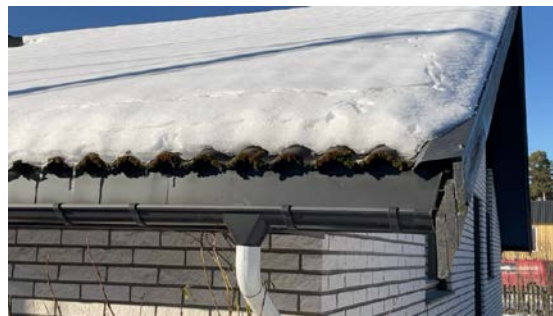
Tid for rengjøring.

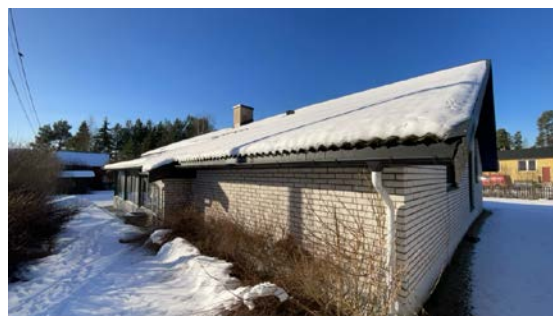
Ikke snøfangere på denne delen

- Det er ikke krav om utbedring av snøfangere opp til dagens krav.

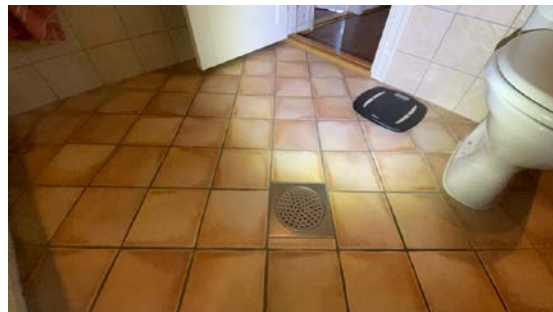
Gulv

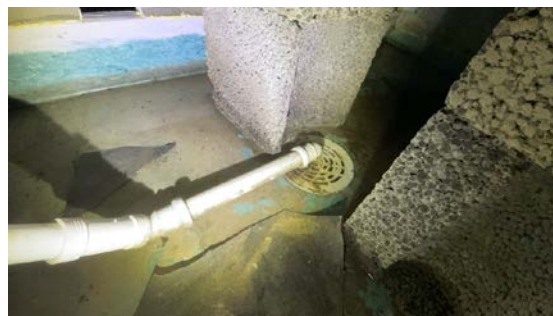
"Flatt fall" under badekar

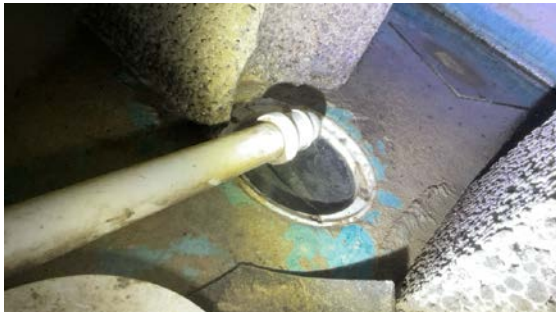
Sluk under kar "flommer" ved rask tapping av kar

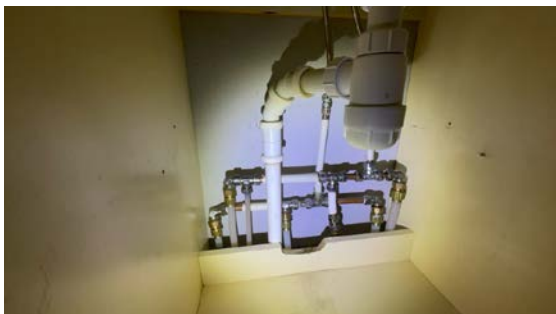
Synlig membran på vegg i innredning

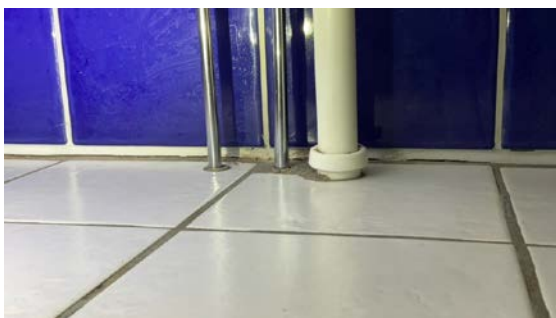
Membran kan ikke verifiseres

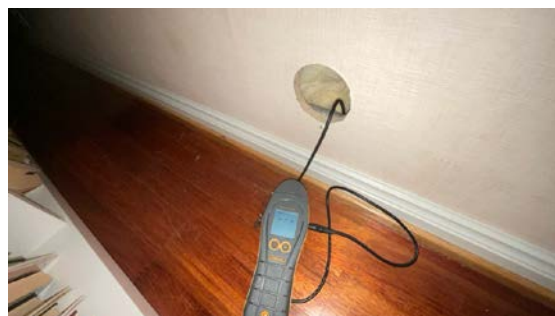
Hulltagning

Hulltaking er foretatt fra soverom mot dusj. uten å påvise unormale forhold.

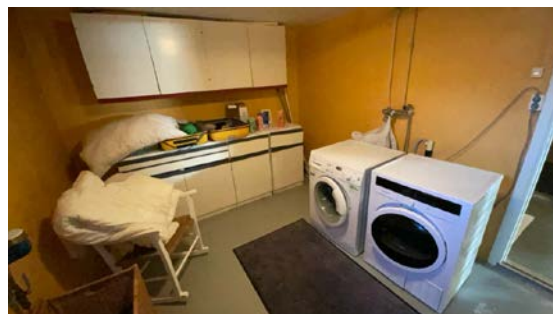
Vaskekjeller

Selv om rommet ikke oppfyller dagens krav til et våtrom, er det likevel fungerende med "lett bruk" som enkel vaskekjeller. For TG1 må nytt tettesjikt og sluk legges (men vurderes ikke kritisk mtp. begrenset belastning av gulvet av "ikke organisk materiale" direkte mot grunn). Estimert er vurdert for nytt sluk og tettesjikt (f.eks. belegg) samt etablere forsert ventilasjon (vifte).

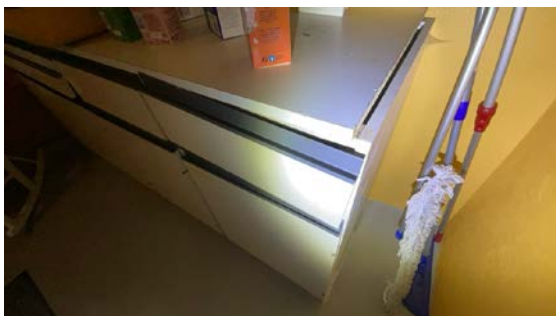
Tidl. kjøkken som innredning
