# Tilstandsrapport

Fritidsbolig

Arøy 15, 3783 KRAGERØ SKJÆRGÅRD

Befaringsdato: 12.08.2024

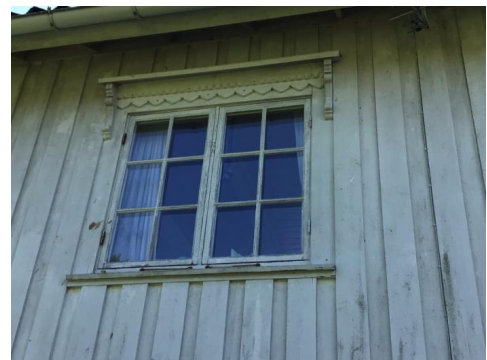
Eksempel på vindu i yttervegg.

- Det er påvist at enkelte vinduer er vanskelig å åpne/lukke.
- Det er påvist vinduer med fukt/råteskader.
- Det er avvik:

- Vinduer med råteskader må erstattes med nye.
- Tiltak:

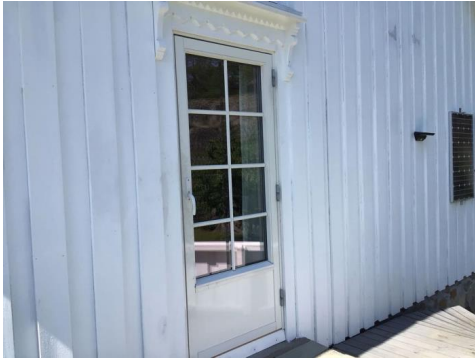
Bygningen har dører i tre med isolerglass. Det er noe alders og bruksslitasje.

Terrassedør inn til stue.

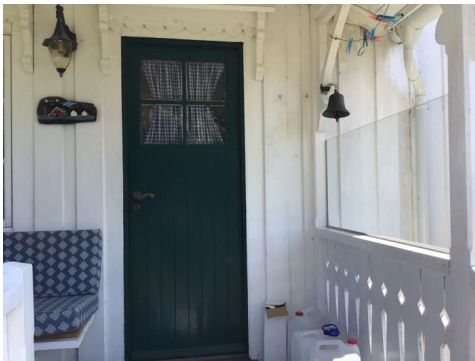
Hovedinngangsdør.

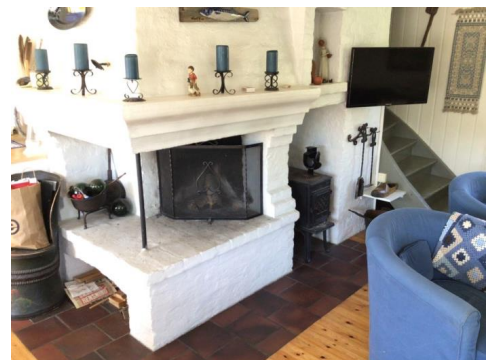
Murt peis og montert ovn i stue.

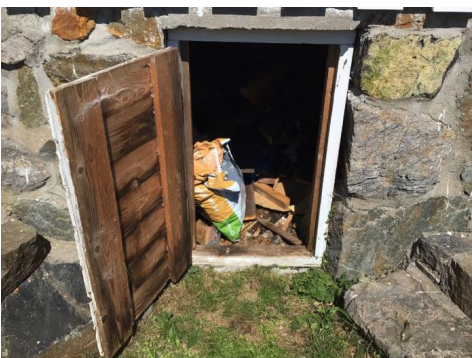
Bygningen har krypkjeller under trebjelkelag og stubbegulv. Det er ikke registrert fukt i krypkjeller på befaringsdagen.

Luke inn til krypkjeller.

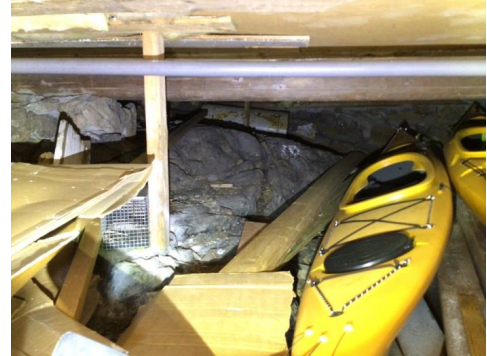
Del av krypkjeller.

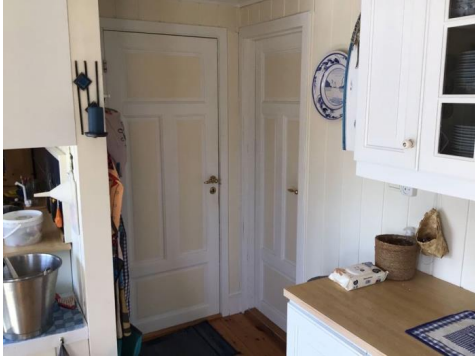
Boligen har malte fyllingsdører som innvendige dører. Noen av dørene supper noe og det er noe bruksslitasje.

Eksempel på innerdør.

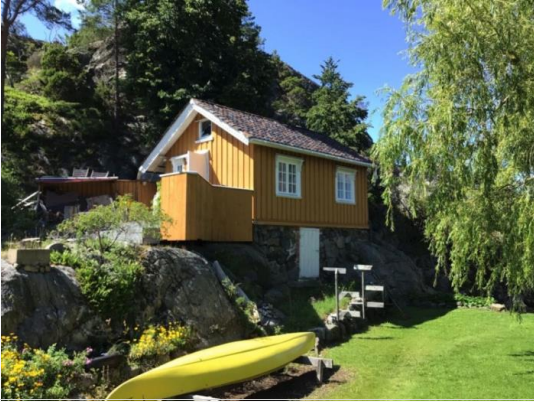
Bygget er ikke vurdert på tilstandsnivå, men bygget er av eldre dato og trenger oppgradering og vedlikehold.
