Skåumsletta 15, 3160 STOKKE

**Romslig enebolig med stor  
terrasse og dobbelgarasje i et rolig  
og familievennlig nabolag med  
fine turområder.**

| Tilstandsrapport ..... | 41 |

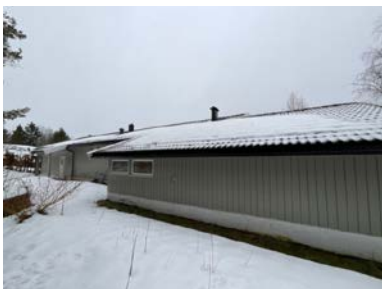
Snødekket tak.

- Det bør foretas nærmere undersøkelser av taktekking når taket er snøfritt.

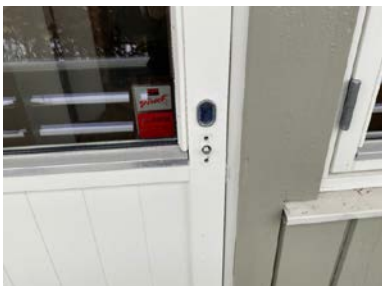
Dør som mangler dørvrider.

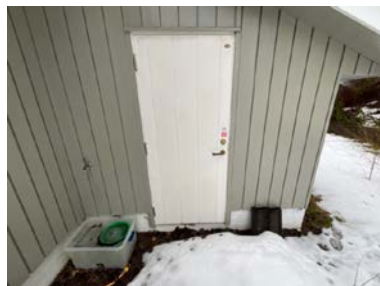
Boddør med svelling.

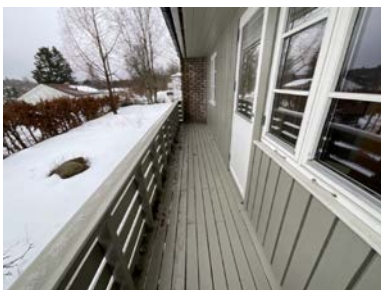
Balkong.

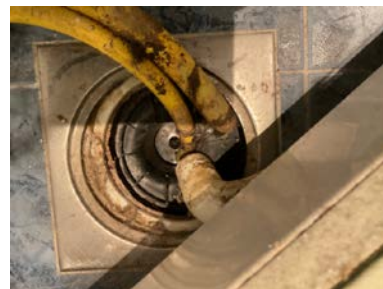
Ukjent utførelse og alder på membran utgjør alltid en risiko. Dette med tanke på tetthet og egenskaper. Det er også en mulighet for at membran har oppbrukt mye av sin forventede levetid.

Sluk under dusjkabinett.

- Overvåk tilstanden jevnlig. For å få tilstandsgrad 0 eller 1 må slukløsningen skiftes ut og sannsynligvis må også membransjiktet skiftes/utbedres. Det er imidlertid vanskelig å si noe om tidspunktet for når dette er nødvendig.

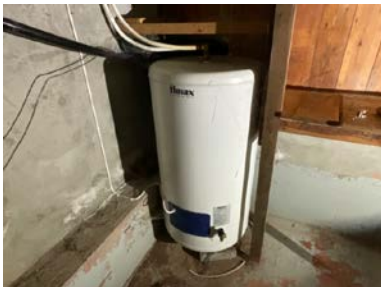
VV bereder.

- Det er ikke behov for utbedringstiltak siden tanken fungerer i dag, men ut ifra alder kan skader plutselig oppstå på eldre tanker.

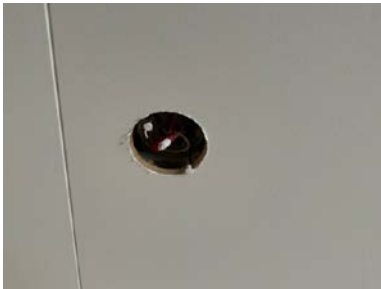
Ufagmessig koblingsboks i tak.
