Sønsterudbråten 27, 2216 ROVERUD

Landbrukseiendom med flott beliggenhet i utkanten av Kongsvinger!

Befaringsdato: 30.08.2024 Rapportdato: 24.09.2024 Oppdragsnr.: 20580-1621 Referansenummer: OS5748

Autorisert foretak: Øystein Opås Takstforretning AS Sertifisert Takstingeniør: Anders Austad

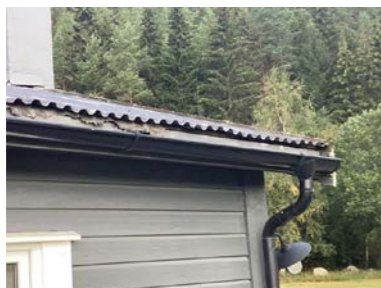
Det er stedvis ikke forkantbeslag.

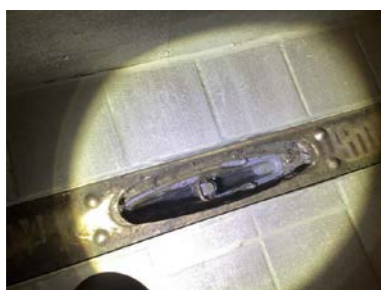
Det kan ses utett gjennomføring i vegg i innkassing for toalett, kan ses i inspeksjonsluke. Det er ikke hensiktsmessig med åpning av innkassing.

Sluk med tilslutning av mansjett.

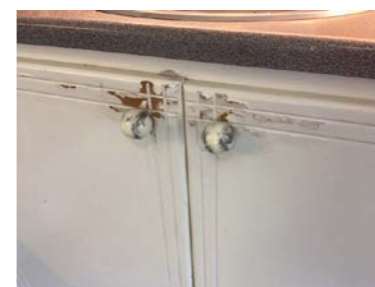
Eksempel på slitasje.

Det er ikke nødvendig med tiltak ut fra funksjon.
