Nedre Idrettsvei 3, 8624 MO | RANA

**Svært innholdsrik hel
tomannsbolig | sentral
beliggenhet**

Tilstandsrapport

Befaringsdato: 13.04.2026

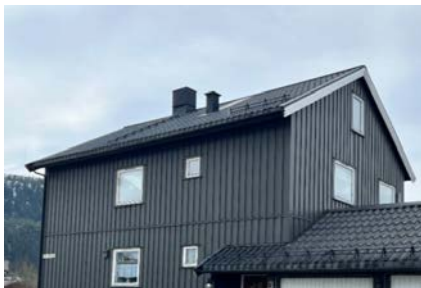
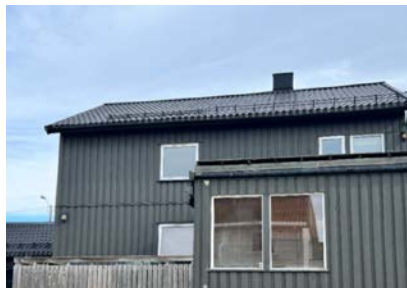
TG 2 Veggkonstruksjon

- Det er påvist spredte råteskader i bordkledningen.

- Råteskadet trekledning må skiftes ut.
- Råteskader i bordkledningen kan fortsette å utvikle seg både i tilliggende bordkledning og til bakenforliggende veggkonstruksjon, dersom en ikke foretar tiltak.

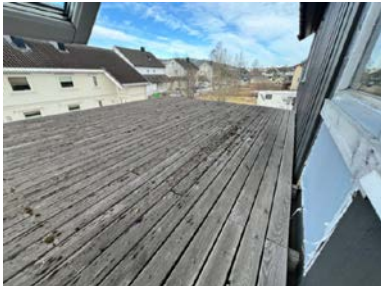
TG 1 Utvendige trapper

- Det er avvik:

Noen overflater må vurderes utbedret/vedlikeholdes og eventuelt byttes.
