Nordre Hallsetveg 36A, 7023 TRONDHEIM

**Vertikaldelt tomannsbolig med  
bileilighet | 4 sov i hoveddel |  
Sørvendt og solrikt | Veranda og  
hage | Parkering**

| Tilstandsrapport ..... | 40 |

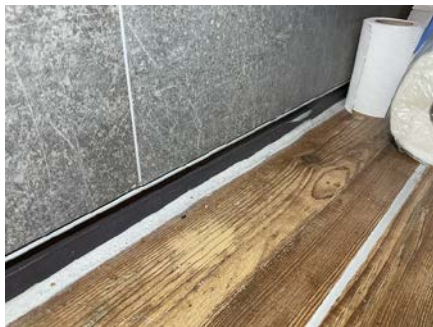
Perforering av membran.
