Nøkkelinformasjon

Salgsobjekt: Enebolig  
Eierform: Eiet  
Byggeår: 1966  
BRA-i/BRA Total 194/211 kvm  
Tomtstr.: 1942.3 m²  
Soverom: 5  
Antall rom: 6  
Gnr./bnr. Gnr. 46, bnr. 16  
Oppdragsnr.: 1507240009

# Tilstandsrapport

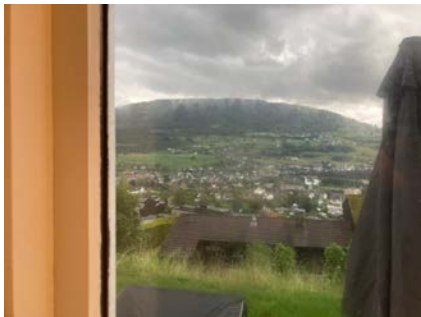
- Vinduer med punkterte/sprukne glass må påregnes skiftes ut, enten hele vinduet eller kun selve glassene.

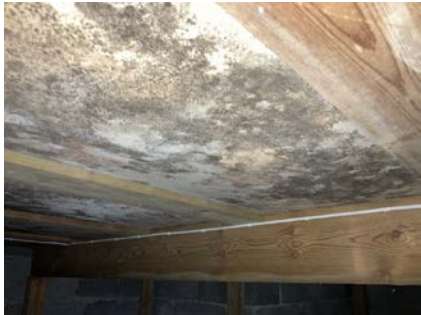
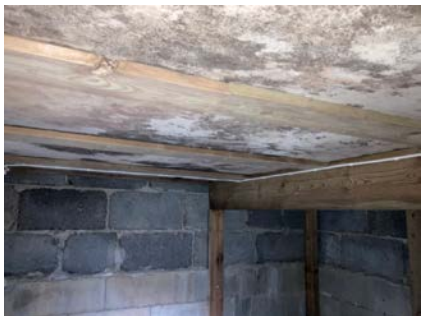
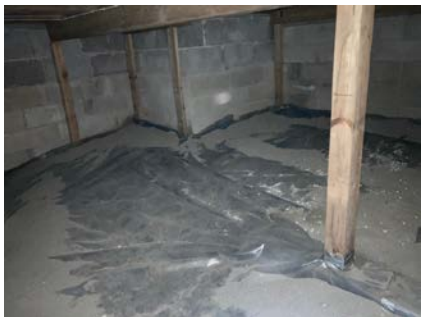
El-avtrekk i blindkjeller

- Bedre ventilering må etableres.
- Andre tiltak:

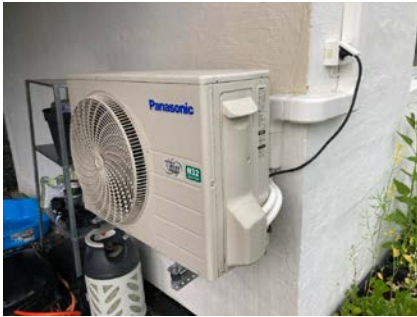
Varmepumpe (luft-til-luft) i stue 1. etasje

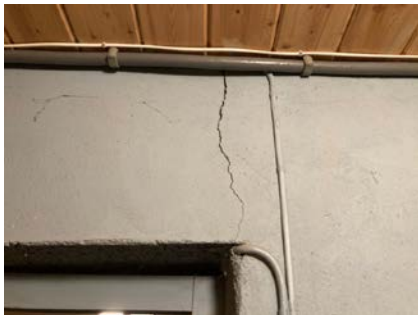
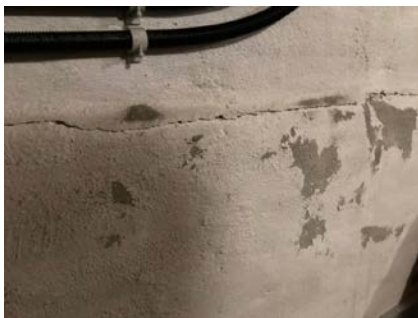
er pusset og malt. Isolert utvendig med isolasjonsplater (thermodren, singel og fiberduk).  
Vurdering av avvik:  
Grunnmuren har sprekkdannelser.  
Konsekvens/tiltak:  
Lokal utbedring.

- Lokal utbedring må utføres.

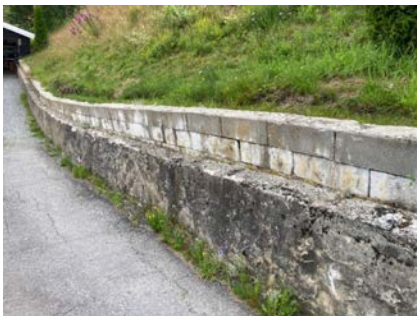
**Konsekvens/tiltak**

- Lokal utbedring må utføres.

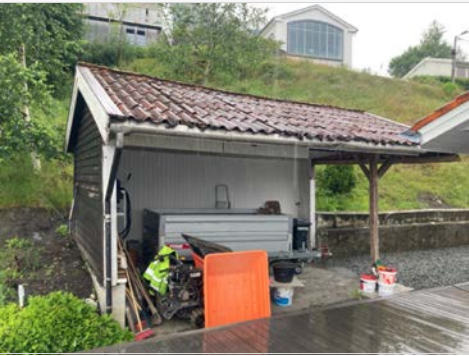
## Carport

Eternitt er definert som spesialavfall og krev særskilde tiltak ved sanering  
Det er behov for vedlikehold/utskifting pga elde og slitasje
