Hesteskoen 8, 2150 ÅRNES

**Innbydende enebolig med flere  
moderniseringer | Barnevennlig  
nabolag nær Årnes sentrum |  
Solrike terrasser og garasje**

# ÅRNES/RUNNI - Innbydende enebolignær Årnes sentrum | Solrike terrasser og garasje

| Tilstandsrapport ..... | 47 |

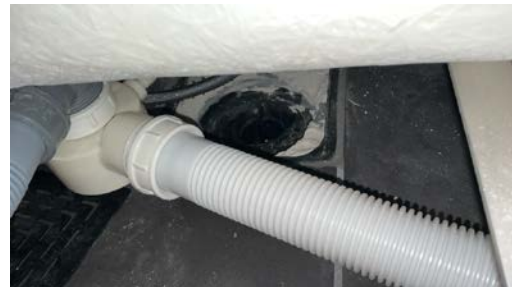
Sluk under badekar.

Det anbefales å innhente dokumentasjon som viser tettedetaljer om mulig.

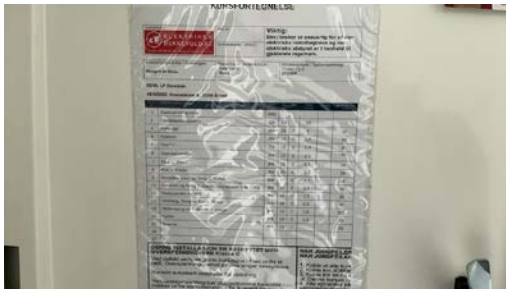
Kursoversikt.

På bakgrunn av lite informasjon, anbefales det å gjennomføre en kontroll av det elektriske anlegget.

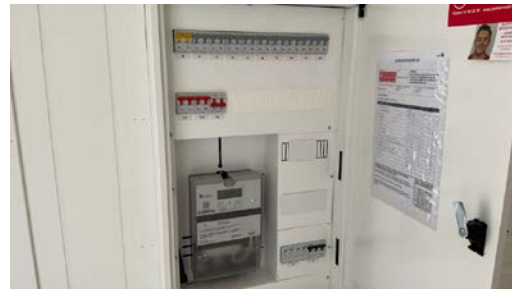
Sikringskap.
