Hofvegen 226, 2266 ARNEBERG

Salgsobjekt: Enebolig
Eierform: Eiet
Byggeår: 1952
BRA-i/BRA Total 175/226 kvm
Tomtstr.: 1 238.4 kvm
Soverom: 4
Gnr./bnr. Gnr. 179, bnr. 18
Oppdragsnr.: 1212260039

Tilstandsrapport

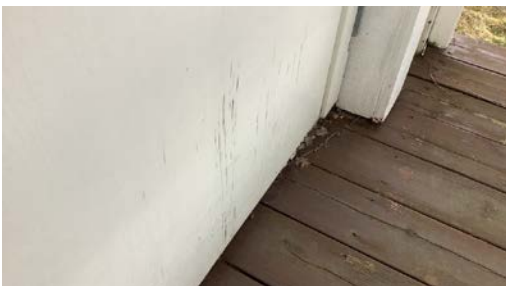
Svelling på dørblad i første etasje.

Vedlikehold av balkongdør i første etasje.

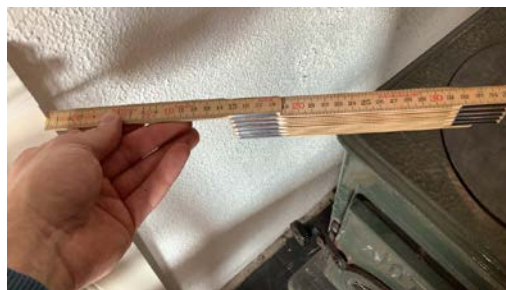
Liten avstand til brennbart materiale.

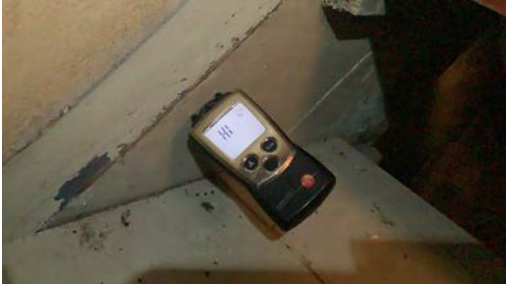
Trappevange måles våt.

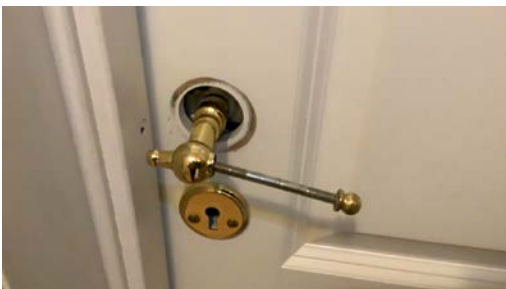
Eksempel på vrider som mangler skilt og trehylse.

Enkelte dørvriderer bør skiftes ut.

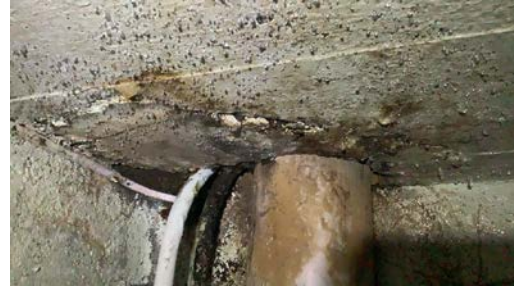
Vanndråpe på undersiden av støpt dekke i kjeller.

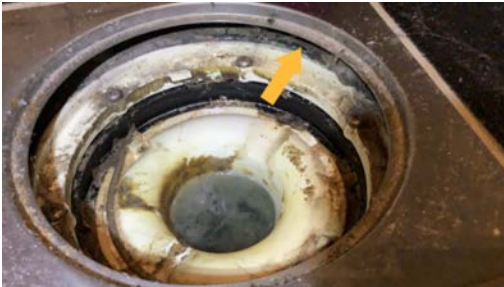
Plastsluk, og det er ikke tettesjikt rundt sluk. Pil viser selve sluket, og her skulle tettesjikt vært synlig.

Badet kan ikke utsettes for vannpåkjenning. Tett dusjkabinett må benyttes, og sluk/avløp må holdes åpent til renovering skjer. Kostnadsestimat gjelder renovering av rommet.

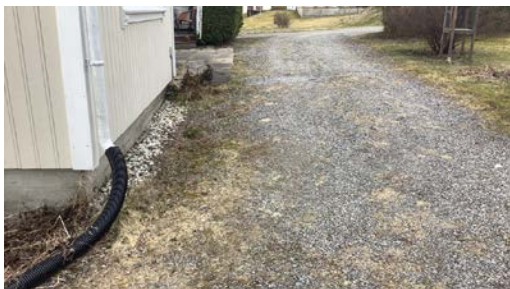
Utilfredsstillende fall fra bolig.

Terrengjustering bør utføres for å etablere tilfredsstillende fall fra boligen. Tilfredsstillende fall vil være minimum 1:50 i en avstand på minimum 3 meter fra boligen.

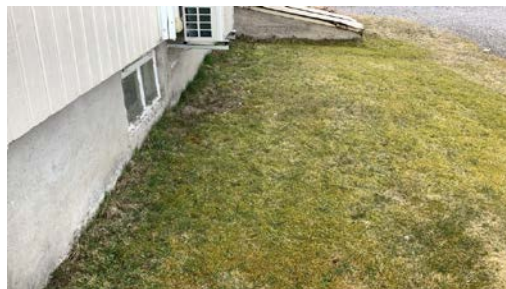
Utilfredsstillende fall fra bolig.

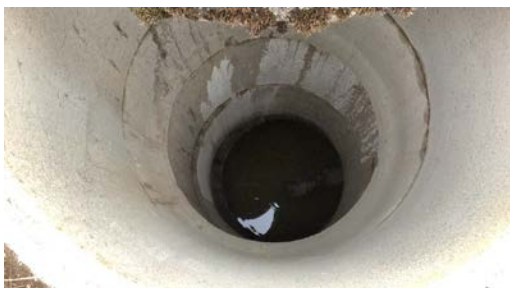
Skjevheter i kumringer i septikkum.

Det er ikke kjent med behov for tiltak, men kjøper må planlegge med renovering av avløpssystemet. Dette er søknadspliktig inn til kommunen og det kan i den forbindelse bli gitt pålegg vedrørende utførelsen. Følg med på eventuell utvikling på kumringenes skjevheter.
