Ringgata 133 A og B, 2318 HAMAR

**Innholdsrik og flott bolig fra 2003  
med gode leieinntekter! Pent  
opparbeidet tomt, solrike  
uteplasser og garasje/carport**

Befaringsdato: 07.07.2025

Rapportdato: 09.07.2025

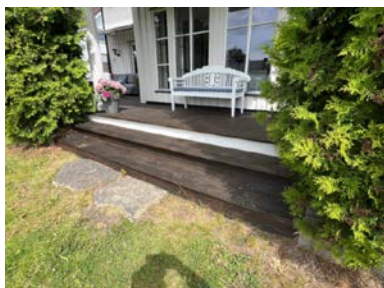
Terrassetrapp fra terrasse til hage. Flyttbar terrassetrapp er ikke vurdert (ved fastmontering er det krav til rekkverk iht dagens krav). Denne trappen hører til utgangen av kontoret til utsiden, men er flyttet til hagen.

Terrassetrapp.

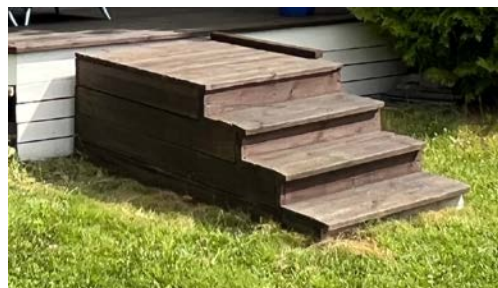
Flyttbar trapp.
