Furutoppen 4B, 4847 ARENDAL

**Sentralt beliggende halvpart av
tomannsbolig med manglende
ferdigattest, samt diverse feil og
mangler.**

Tilstandsrapport

Befaringsdato: 05.03.2025

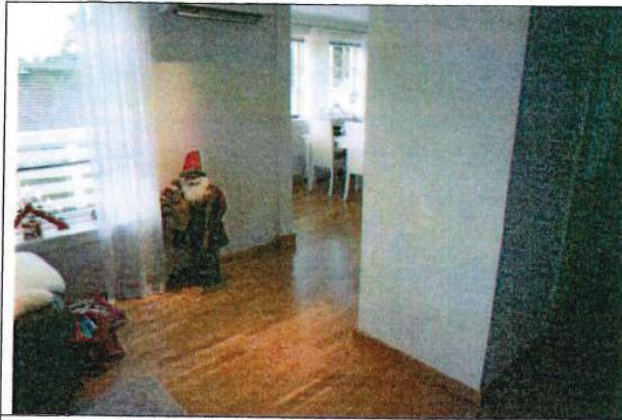
Stue plan 2. etg. og med bilde mot kjøkken. Mindre skjevhet i gulv.

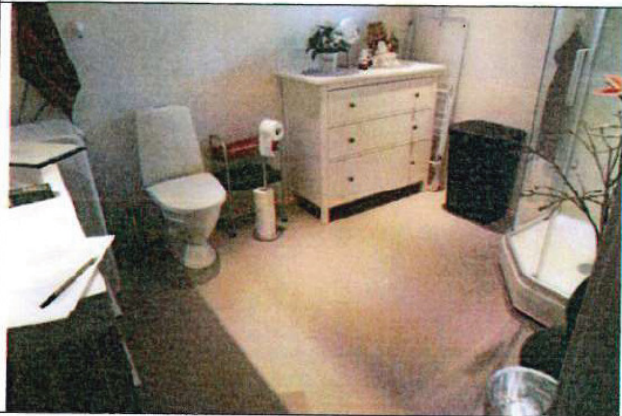
Baderom 2. etg. Rommet har flatt gulv. Dusjing i lukket kabinett.

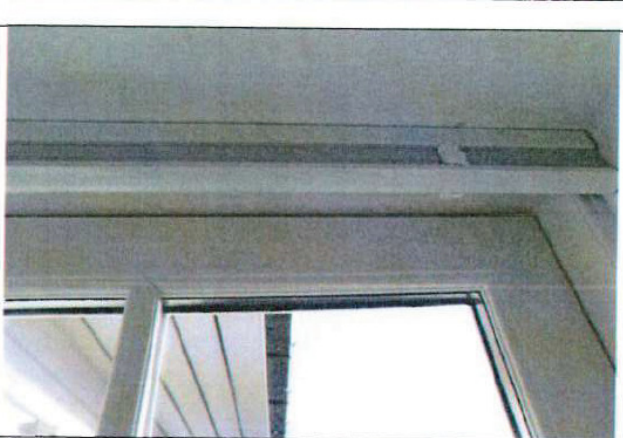
<p>Mindre skjevheter i dør.</p>

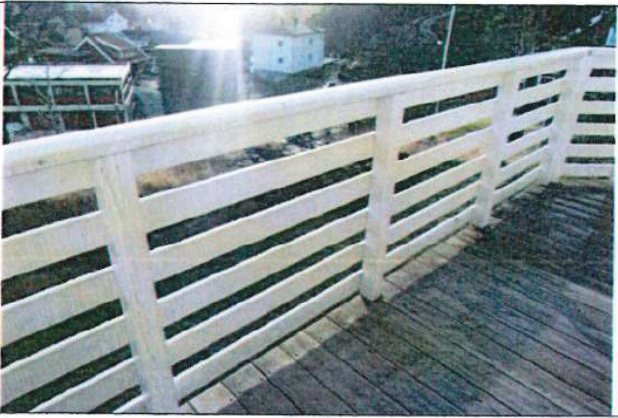
<p>Rekkverk har liggende bord og man kan klatre i rekkverk. Høyde m.m. for øvrig er ok.</p>

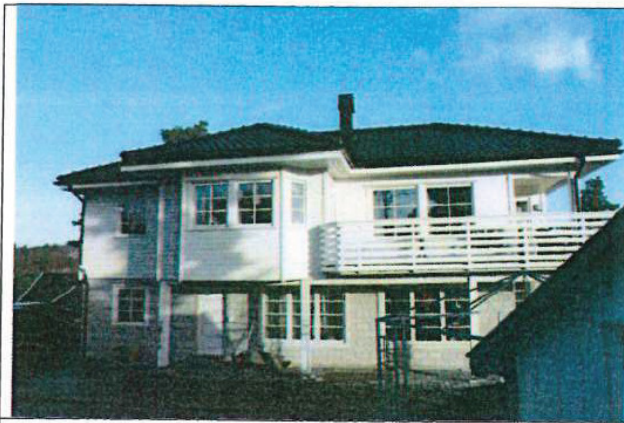
Oversiktsbilde utvendig. Taket har ikke montert snøfangere.

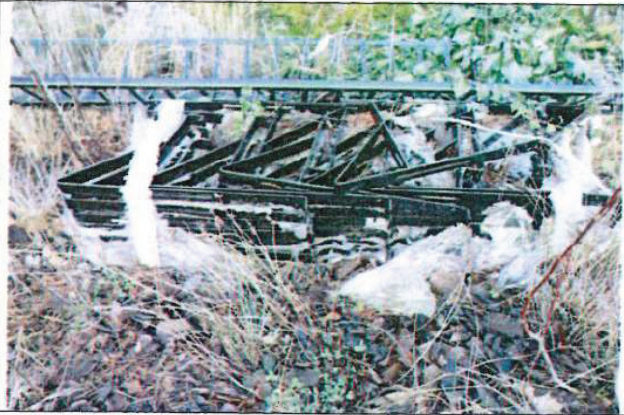
Snøfangere lå lagret på terrenget. Trolig alle krokene, men kun et – par liggende rammer.

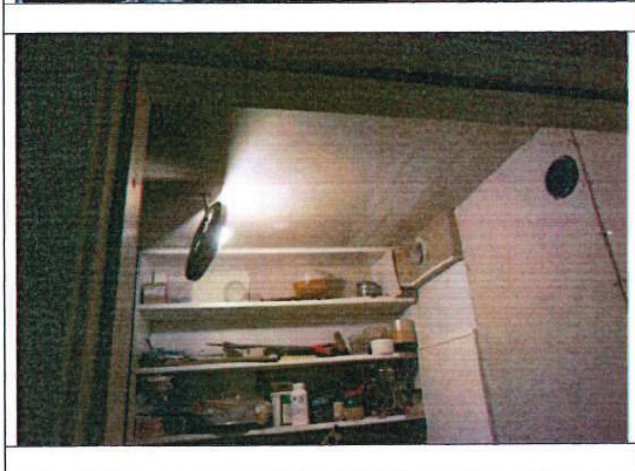
<p>Bilde inn i bod. Bodan har gipshimling som ligger 70 mm høyere opp enn himlinger i leiligheten for øvrig. Dette dokumenterer at det er montert lydbøyer og lekter i boligdel.</p>
