Snekkarbakkvegen 94, 2270 FLISA

## Nøkkelinformasjon

# Tilstandsrapport

Befaringsdato: 19.08.2025

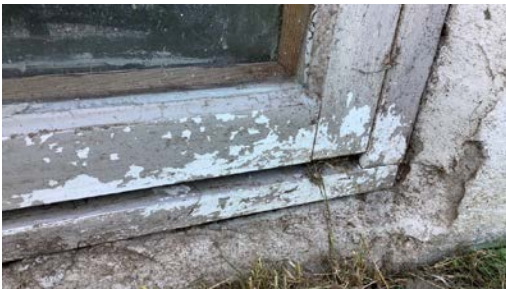
Værslitt kjellervindu.

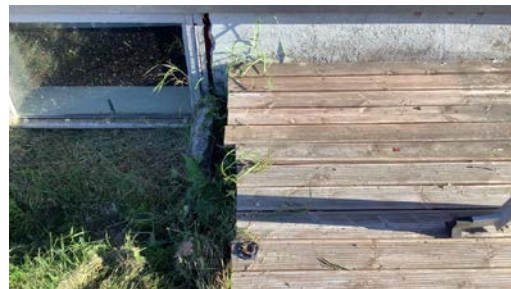
Ende er ikke rettskåret.

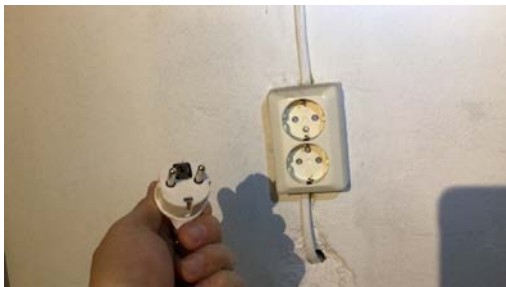
Utilfredsstillende el-tilkobling iht. gjeldende forskrift.

- Det bør etableres tilfredsstillende el-tilkobling etter gjeldende forskrift.

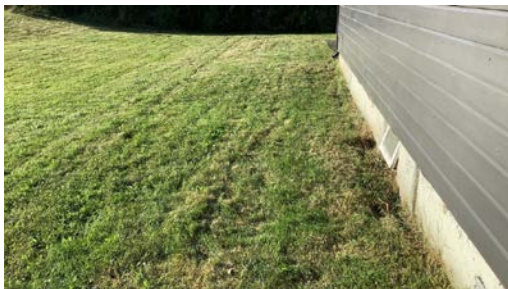
Utilfredsstillende fall fra bolig.

Terrengjustering bør utføres for å etablere tilfredsstillende fall fra boligen. Tilfredsstillende fall vil være minimum 1:50 i en avstand på minimum 3 meter fra boligen.
