Snekkarbakkvegen 94, 2270 FLISA

# Tilstandsrapport

Befaringsdato: 19.08.2025

Rapportdato: 27.08.2025

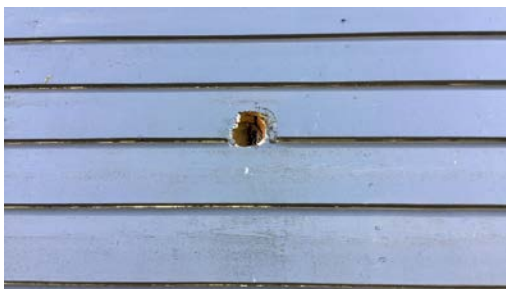
Hull inn i veggkonstruksjonen.

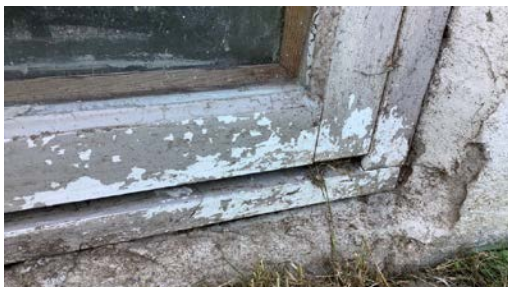
Værslitt kjellervindu.

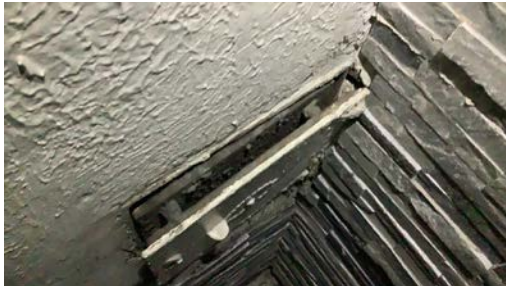
Kappede hengsler på sotluge.

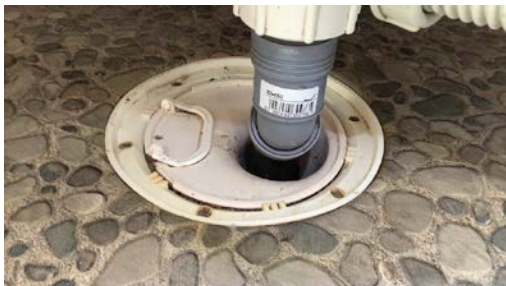
Plastsluk, og vinylbelegg er ført under slukets klemring.

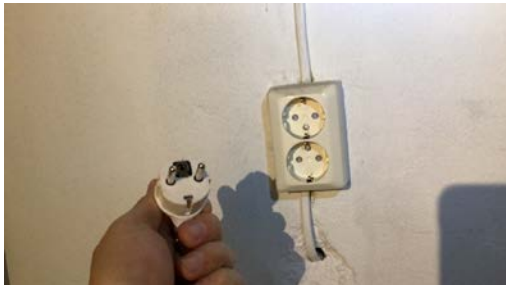
Utilfredsstillende el-tilkobling iht. gjeldende forskrift.

- Det bør etableres tilfredsstillende el-tilkobling etter gjeldende forskrift.

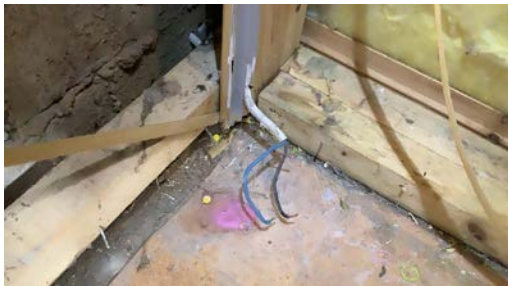
Løse ledninger.

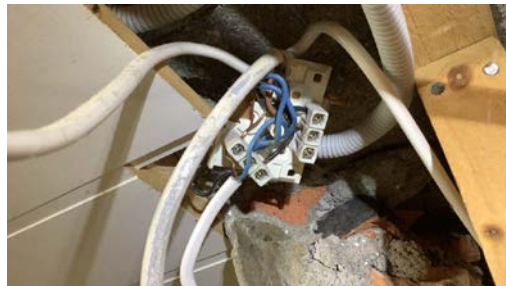
Åpen koblingsboks.

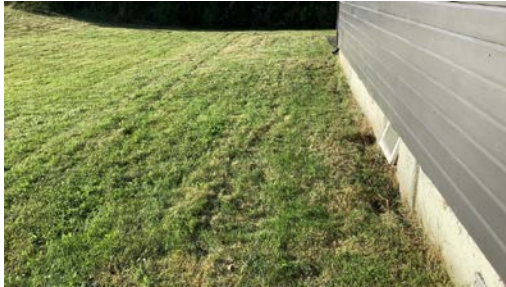
Utilfredsstillende fall fra bolig.

Terrengjustering bør utføres for å etablere tilfredsstillende fall fra boligen. Tilfredsstillende fall vil være minimum 1:50 i en avstand på minimum 3 meter fra boligen.
