Vestre Solørveg 823, 2260 KIRKENÆR

Befaringsdato: 13.10.2023

Rapportdato: 20.10.2023

Tilstandsrapport

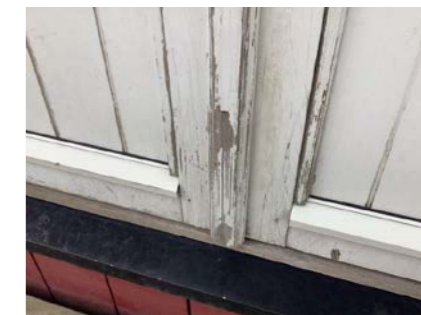
Bildet viser slitasje.

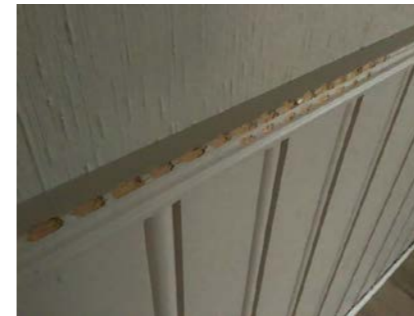
Bildet viser eksempel på bruksslitasje.
