Åsvangveien 4, 8865 TRO

Salgsobjekt: Enebolig  
Eierform: Eiet  
Byggeår: 1962  
BRA-i/BRA Total 163/336 kvm  
Tomtstr.: 24975.7 kvm  
Soverom: 5  
Gnr./bnr. Gnr. 73, bnr. 2  
Oppdragsnr.: 1808260020

# Tilstandsrapport

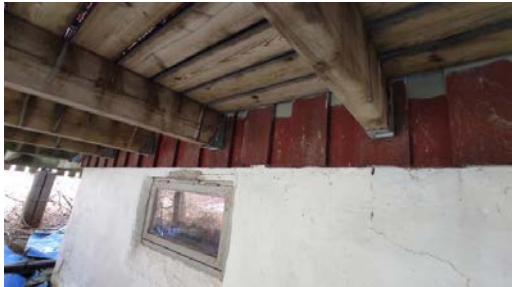
Bilde fra kunde.

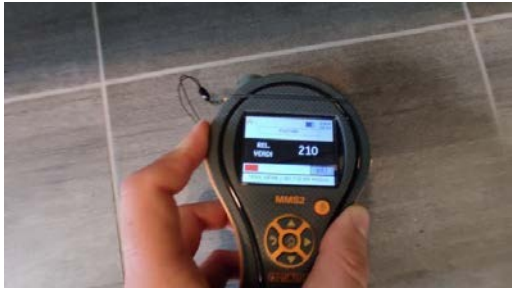
Det er påvist utettheter i rørgjennomføringer i våtsonen under servanten. Uten en mansjett rundt avløpet til f.eks. vask vil vannet ved en lekkasje i vaskens avløp renne tilbake langs røret og rett inn i veggen uten å bli stoppet.

- Løsningen/utførelsen rundt rørgjennomføringer gir fare for fukt inn i konstruksjoner.

Tiltak for å unngå skader i våtrom er å etablere vanntette sjikt, og sørge for tett utførelse rundt rørgjennomføringer. Vanntette sjikt kan være ulike membranprodukter og overflatematerialer med dokumentert tettefunksjon.

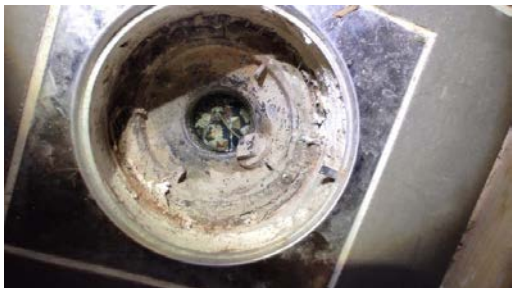
Ingen synlig membran.

Membran på gulv skal føres opp som en sokkel på vegg.

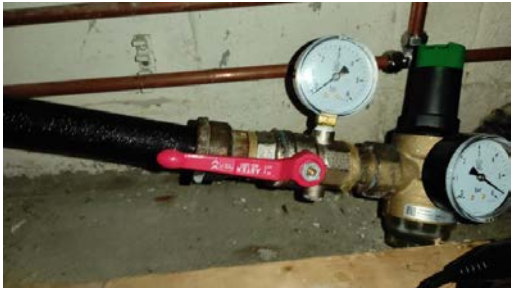
Hovedstoppekran.

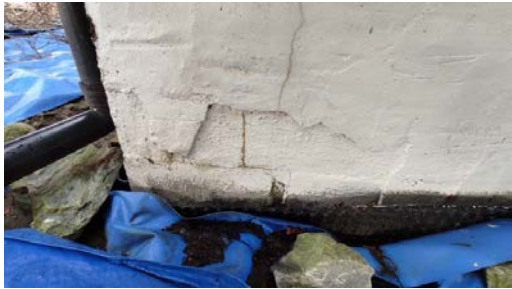
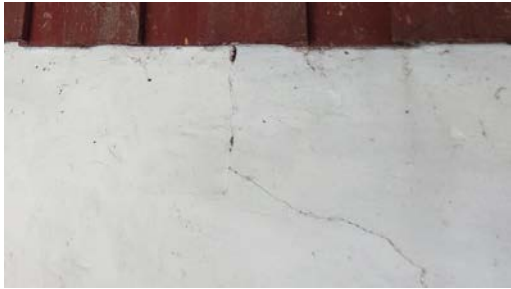
Overvåk tilstanden. Ved endringer kan ikke tiltak utelukkes.

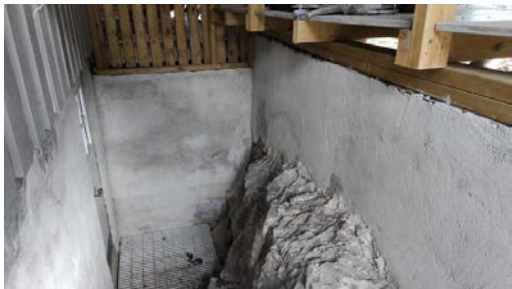
#### TG 1 Forstøtningsmurer

Støttemurer av betong ved inngangen til kjelleretasjen.
