Mekkelsvingen 19, 7200 KYRKSÆTERØRA

**Enebolig med garasje pent  
beliggende i veletablert boligfelt i  
Støllia | 4 sov | 2 bad | Flott utsikt |  
Gode solforhold**

Enebolig  
Mekkelsvingen 19, 7200 KYRKSÆTERØRA  
HEIM kommune  
gnr. 102, bnr. 662

Befaringsdato: 30.05.2025    Rapportdato: 07.08.2025    Oppdragsnr.: 20704-1560    Referansenummer: YL7844  
Autorisert foretak: Midt Norsk Takst AS    Sertifisert Takstingeniør: Svenn Marius Skålvik    Vår ref: Svenn Marius Skålvik

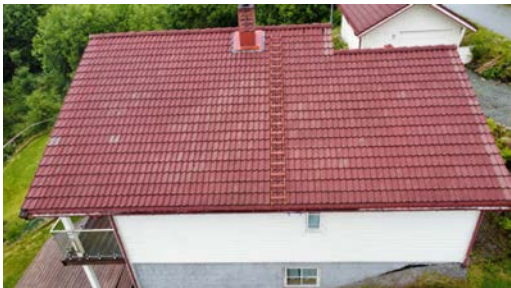
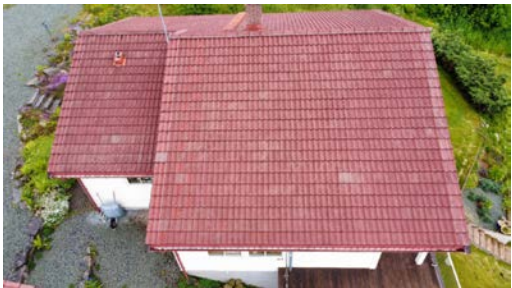
TG 2 Nedløp og beslag

Stål takrenner, nedløp og sokkelbeslag på pipe av tegl uten toppbeslag og topphatt. Takstige opp til pipe. Nedløp er tilkoblet avløp i grunn

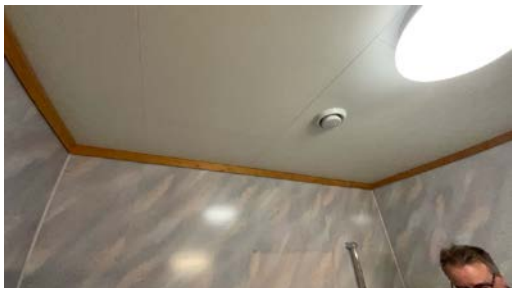
Avtrekksventil i himling

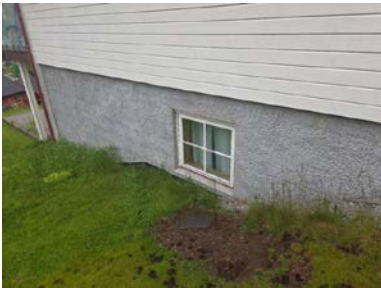
Grunnmursplast er pusset inn med kantlist

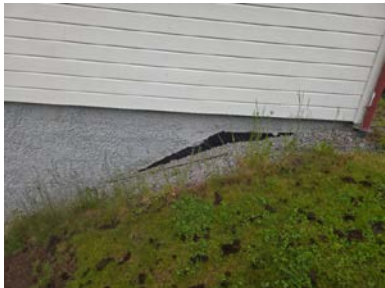
Grunnmursplast er pusset inn med kantlist
