# Tilstandsrapport

Enebolig

Huldreveien 6, 8800 SANDNESSJØEN

Befaringsdato: 25.02.2026

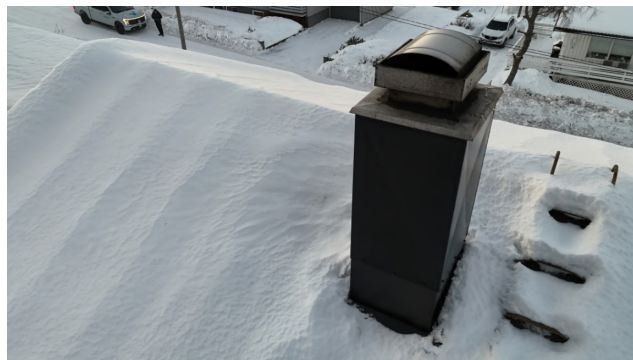
Pipehatt av nyere dato, opplyst av eier.

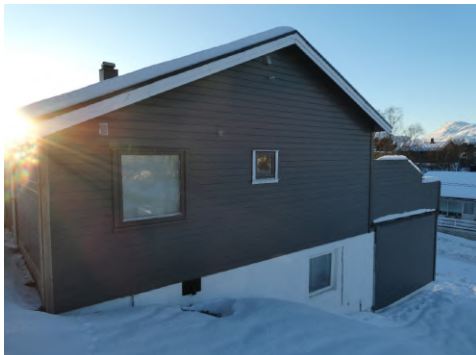
Utvendig kledning

Det er stedvis dårlig mulighet for luft å komme bak kledning. Noen steder er kledning ført for langt ned mot terreng, og mot terrasse. Der det er tilstrekkelig lufting, mangler det tetting mot mus (musbånd). Det er ikke synlige tegn på fuktskader, men på noen steder, lengst ned på veggene, er det målt forhøyede verdier opp til rundt 20 vektprosent. Årsaken er feil utførelse.

Det anbefales lokale tiltak for å bedre lufting og sikre kledning mot fukt/slagregn. Det anses ikke som nødvendig å bytte all kledning med mindre man ønsker å modernisere og etterisolere hele huset. Konsekvensen av å ikke gjøre noe, KAN være fuktskader på bakenforliggende konstruksjoner. Kostnadsestimat gjelder lokale utbedringer.

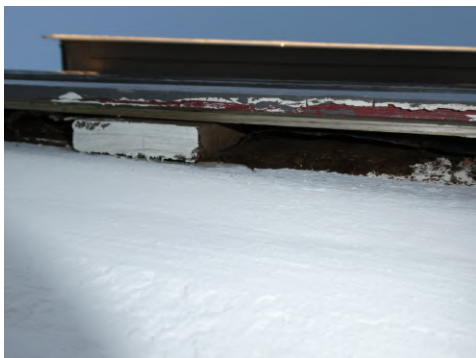
Bildet illustrer lufing som anses som tilstrekkelig.

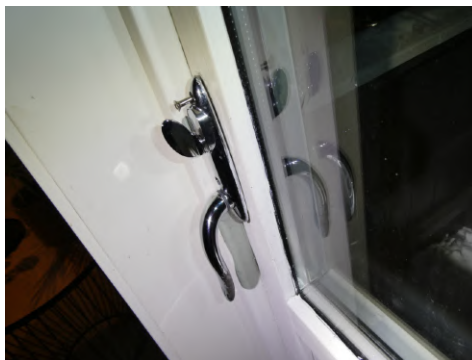
Defekt låsemekanisme balkongdør

Balkongdør har løst/ødelagt låsemekanisme og anbefales byttet på grunn av alder. Konsekvensen av å ikke gjøre noe, er ikke akutt, men på sikt vil det kunne bli umulig å åpne/lukke døren, og fukt og vannskader kan oppstå. På kort sikt kan det være tilstrekkelig å reparere låsemekanisme. Det bør monteres beslag nedenfor døren til leilighet, og vurdere om omrammingsbord til hoveddør bør kappes litt lengre opp. Konsekvensen av å ikke gjøre noe, vil på lengre sikt kunne være råteskader i området rundt dører.

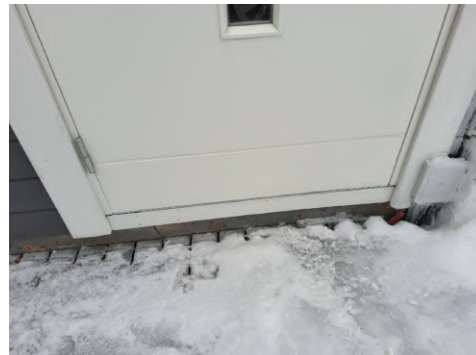
Ytterdør til utleiedel mangler beslag

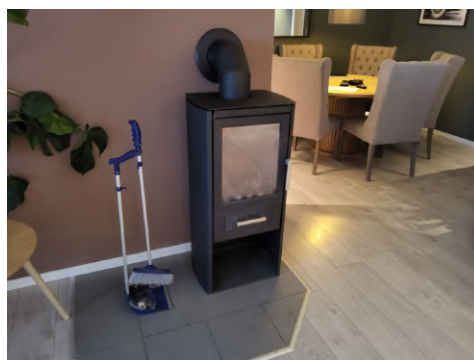
Ny peisovn i 2025

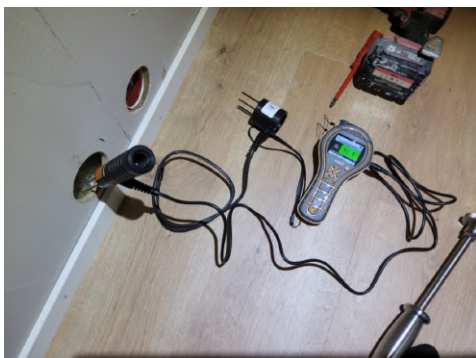
Fuktmåling

Innvending gulv i u-etg er antatt å bestå av støpt betonggulv med oppforet tregulv på tilfarere. Grunnmur er støpt betongmur som er utvendig malt/slemmet og innvendig påforet med trestendere og mineralull og sponplater. Det er benyttet dampspærre i vegger. Dette er en omdiskutert løsning, og kan være risikabel dersom veggene ikke har anledning til å puste på utsiden. Men det er ingen tegn til at dette har forårsaket skader i dette tilfellet. Det ble bare boret hull og målt på ett sted. Men det ble gjort en visuell kontroll i alle el-bokser på denne vegg i huset, altså husets bakre kjellervegg. Det var ingen tegn til fukt eller lukt noe sted, og derfor ble det ikke gjort ytterligere målinger/hulltakinger.

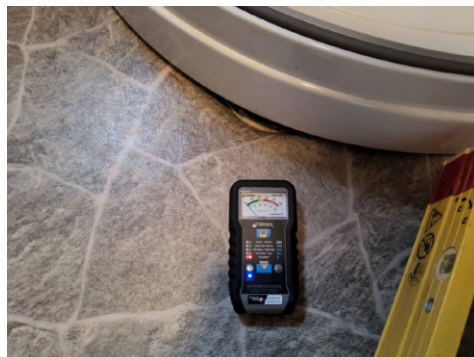
Fuktmåling

Det er ikke registrert forhøyede fuktverdier i gulv ved fuktmåling. Det er imidlertid en del ufagmessige løsninger som må utbedres dersom avvik skal kunne lukkes. Det er en anbefaling at badet på sikt totalrenoveres, men det er ikke akutt slik det ser ut idag. Det dusjes idag i dusjkabinett, og noe annet vil være frarådet med dagens løsning. Kostnadsetimat er kun basert på tettesjikt.

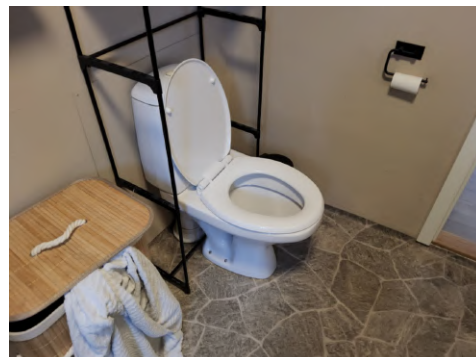
WC

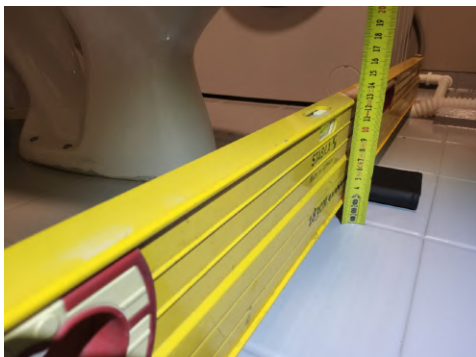
Fall på gulv

- Det må etableres tilfredsstillende membran/tettesjikt i våtrommets våtsone. Alle forhold med tettesjikt, våtsone, sluk m.m. må dokumenteres. Manglende membran/tettesjikt medfører risiko for lekkasjer og fukt i konstruksjonen.
- Feil montering av sluk og klemring øker risikoen for vannlekkasjer. Dette kan føre til fuktskader i underliggende konstruksjoner.

Det anbefales en totalrenovering av badet. Det er ikke akutt, da det ikke er målt fukt i tiliggende konstruksjoner, men på sikt kan det oppstå problemer. Det anbefales ikke å ta vekk dusjkabinett og dusje på vegg. Kostnadsestimatet her tar høyde for ny gulvstøp og ny membran på gulv.

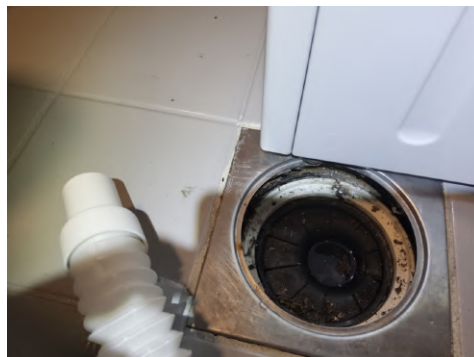
Sluk hvor man kan se at skruer mangler på klemring, og ingen manskjett eller membran

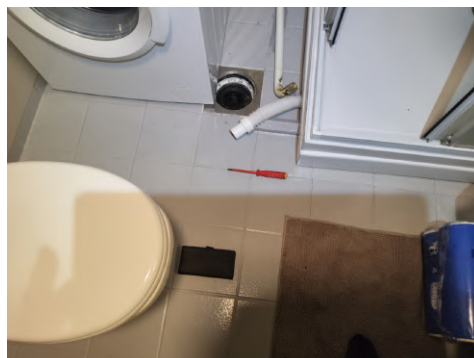
Sluk hvor man kan se at skruer mangler på klemring, og ingen manskjett eller membran

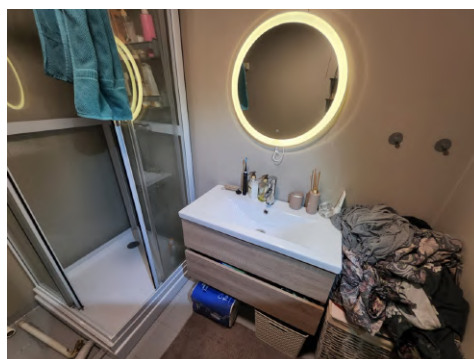
Innredning av nyere dato

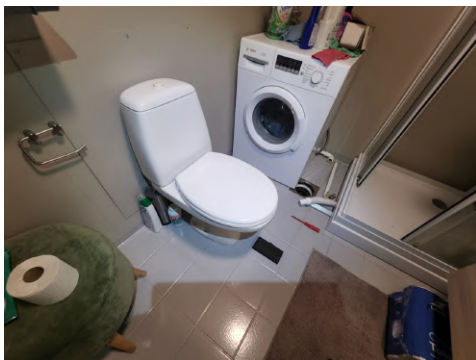
WC av eldre dato

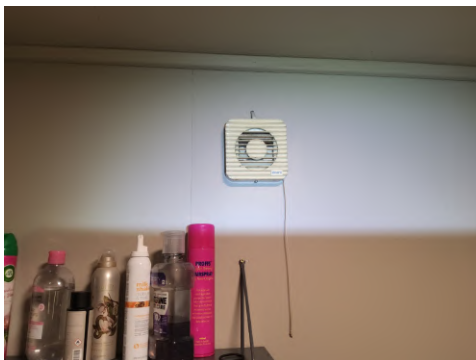
Vifte

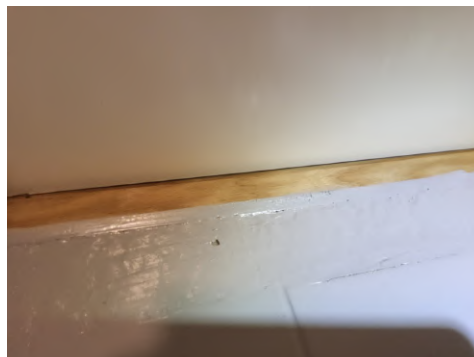
Ingen luftespalte

- Det bør etableres tilfredsstillende tilluft til våtrom f.eks. luftespalte ved dør e.l.
- Over tid kan manglende tilluftsventilering resultere i mugg- og soppdannelse, spesielt på steder som ikke får god nok luftgjennomstrømning.

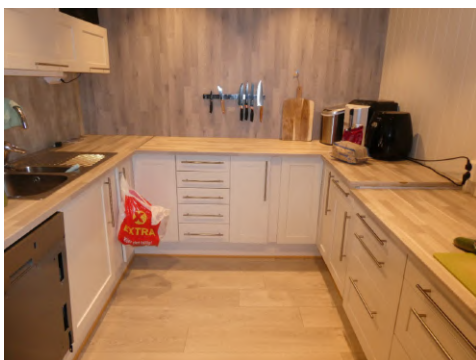
Oversiktisbilde av kjøkken 1 etg

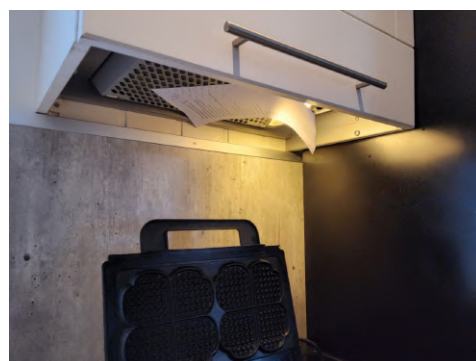
Avtrekk testet med papirark. Fungerer bra

Det anbefales å sette inn en ventil i vegg på kjøkken. konsekvensen av å ikke gjøre noe, kan være an man trekker røyk ut av peisovn inn i stuen når ventilator står på fullt. Eller at man trekker fuktig luft ut av badet og inn i rommet, som helst burde vært dratt rett fra badet og ut i friluft.

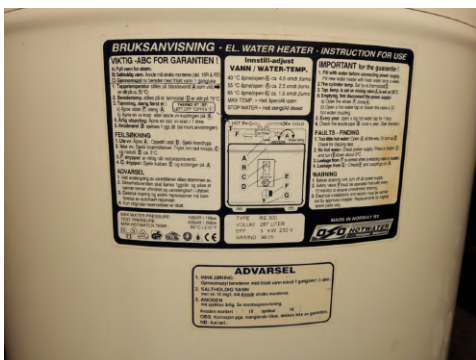
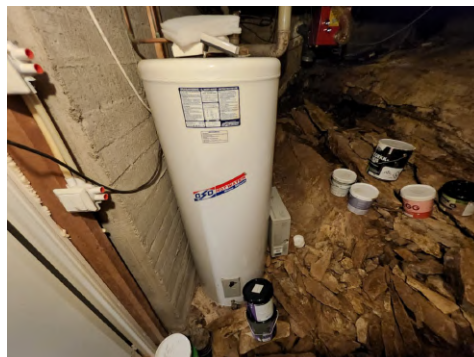
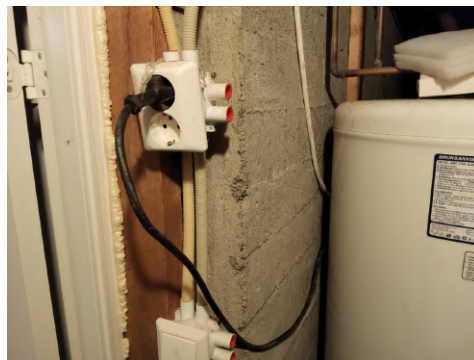
300 liters bereder fra 1996 fra OZO.

- Det bør etableres tilfredsstillende avrenning eller lekkasjesikring ved varmtvannstank.

Varmtvannstank i krypekjeller.

Det anbefales at overtrykkventil kobles til avløpsledning i kjeller. Dette er relativt enkelt å få til. Ellers må man påregne at tanken må byttes etter hvert, og da med ny elektrisk fasttilkobling. Konsekvensen av å ikke gjøre noe, kan bli at varmt vann renner inn i huset.
