Heddalsvegen 591, 3677 NOTODDEN

**Eldre enebolig med attraktiv  
beliggenhet i Heddal ved Vidarvoll**

# Tilstandsrapport

Befaringsdato: 13.09.2023

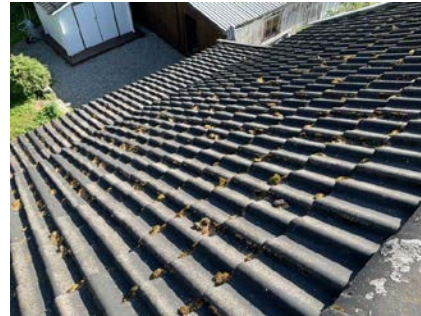
Mose på takstein.

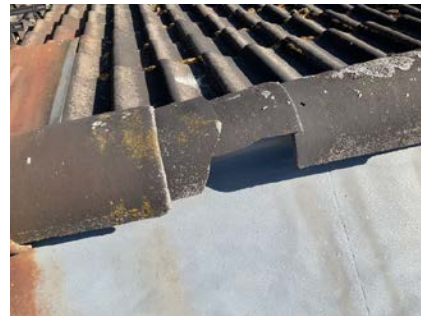
Knekt mønestein.

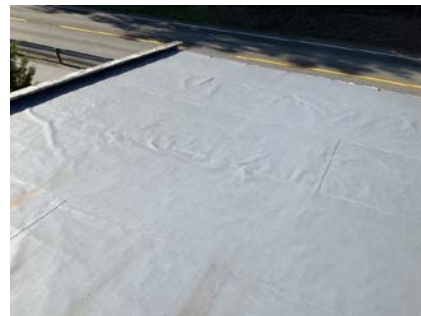
Membran på oppløft.

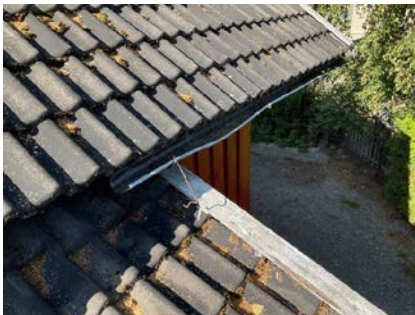
Gammel takrenne i Sink.

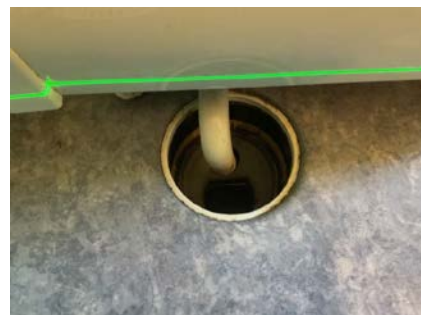
Det er plastsluk og synlig vinylbelegg som tettesjikt.

Plastsluk i gulv på bad.
