Framnesveien 34, 3222 SANDEFJORD

Klassisk og stilren bolig med 3 boenheter. Bo selv i hoveddelen, lei ut 2 leiligheter/hybler. Gode inntekter

Enebolig
  Framnesveien 34, 3222 SANDEFJORD
  SANDEFJORD kommune
  # gnr. 112, bnr. 158

Befaringsdato: 07.08.2024

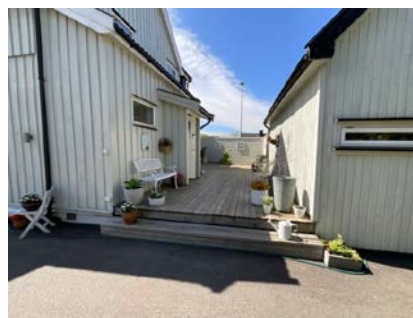
Terrasse/uteplass.

Noe værslitasje på gulv. Ellers grei stand.

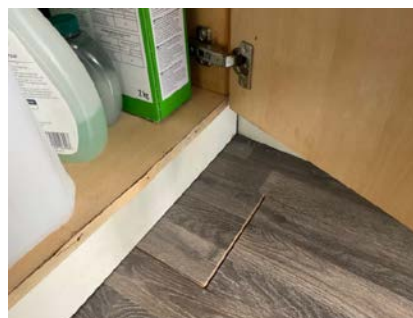
Svelling på bunnplate i benkeskap.

Det er noe fuktskjolder og svelling på bunnplate i benkeskap.
