Flakkalauta 6, 7822 BANGSUND

Bangsund - Romslig oppgradert familiebolig med 4 soverom. 2 stk. oppgraderte bad og stort kjøkken. Vannbåren varme m.m.

Tilstandsrapport

Befaringsdato: 09.01.2025

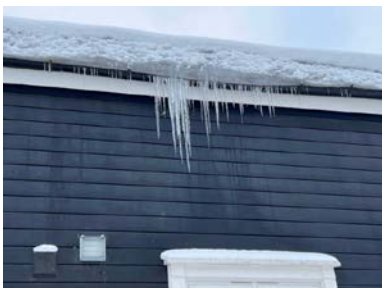
Det ble utenfor badetrom i 2. etasje registrert isdannelse og istapper som indikerer luftlekkasje/varmetap fra badetrommet. Noe ukjente forhold angående lufting av konstruksjon men ut fra det som kunne registreres på kaldloft er det ikke luftesjikt mellom isolasjon i tak og undertak av treto. Stedvis noe missfarging av undertaket som trolig skyldes kondensering men ikke avdekket svekkelser som råte.

Istapper tak utenfor badetrom 2. etasje

Det anbefales videre undersøkelser angående isolering/ventilering av konstruksjon og ved eventuelt oppgradering av taktekkning anbefales det tiltak for å sikre god ventilering av konstruksjon

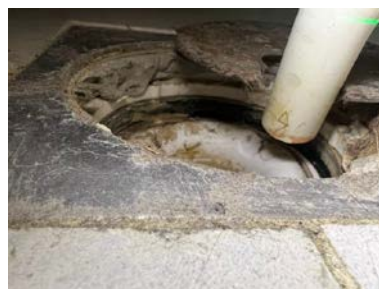
Sluk under badekar
