Helgøyvegen 438, 2350 NES PÅ HEDMARKEN

**Flott eiendom med nydelig utsikt.  
Naturskjønne omgivelser.  
Innholdsrik bolig og  
dobbelgarasje. Stor tomt.**

# Flott eiendom med nydelig utsikt. Naturskjønne omgivelser. Innholdsrik bolig og dobbelgarasje.

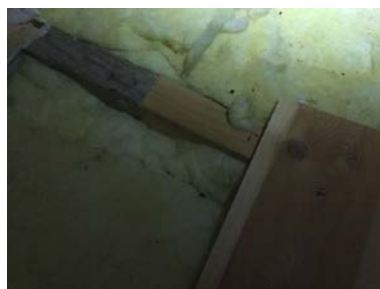
Synlig misfarging på undertak. Ved enkel fuktmåling registrerte jeg fukt. Årsak er lufting fra kloakk. Det er påvist spor etter mus, omfanget er ukjent.

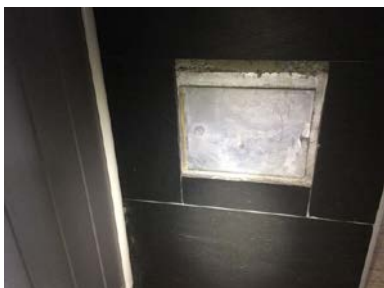
Sotluke plassert i kjeller.

- Det bør foretas nærmere undersøkelser av pipeløp.

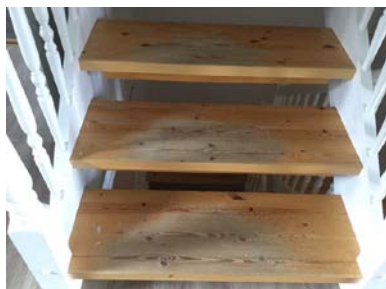
Noe slitasje på overflater.

- Håndløper bør monteres, men det var ikke krav på byggetidspunktet.

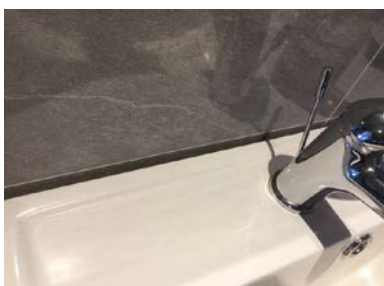
Anbefaler fuge mellom servant og vegg.

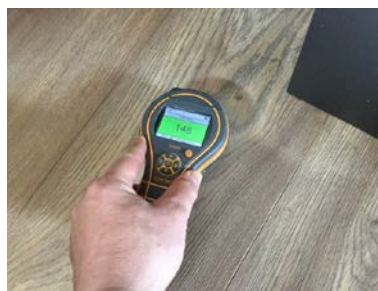
Med enkle fuksøk ble det ikke registrert unormale verdier.

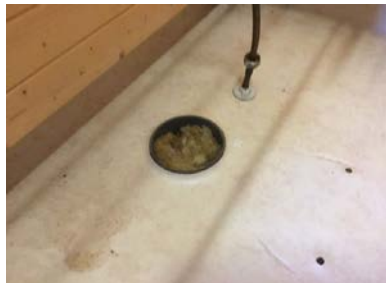
Kjølerom har tidligere vært et toalettrom og rør til toalett er ikke fagmessig forblendet.

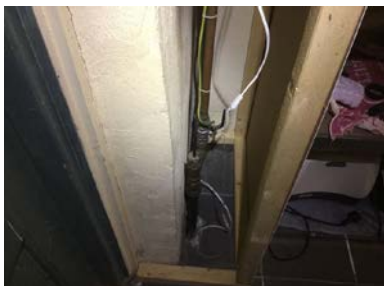
Stoppekran plassert i kjeller.

Jeg anbefaler kontroll av røropplegg utført av fagperson.

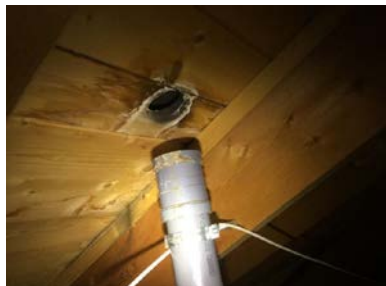
Lufting er ikke ført over tak og forårsaker misfarging på undertak.

Jeg anbefaler kontroll utført av fagperson.

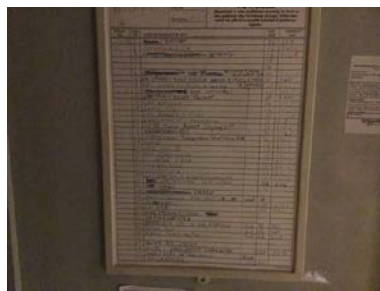
Ufullstendig kursfortegnelse.
