Helgøyvegen 438, 2350 NES PÅ HEDMARKEN

**Flott eiendom med nydelig utsikt.  
Naturskjønne omgivelser.  
Innholdsrik bolig og  
dobbelgarasje. Stor tomt.**

**Oppdragsnr.:** 1214240015

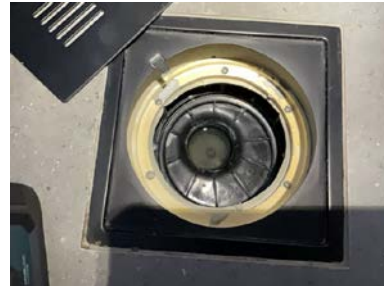
Skruer på klemring er strammet for hardt og er deformert. Klemring kan ha ujevnt trykk mot slukmansjett.

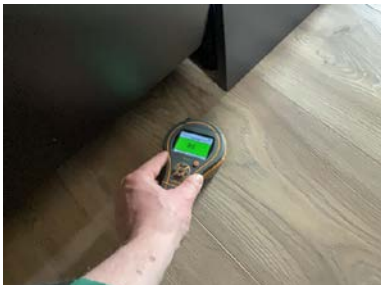
Med enkle fuktsøk ble det ikke registrert unormale verdier.

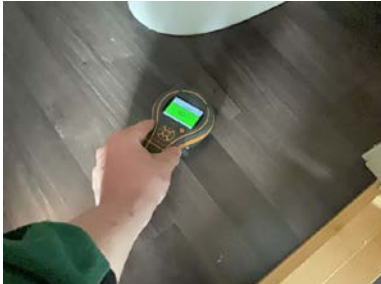
Med enkle fuktsøk ble det ikke registrert unormale verdier.

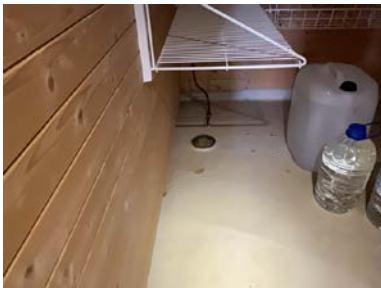
Kjølerom har tidligere vært et toalettrom og rør til toalett er ikke fagmessig forblendet.

- Det må lages luftespalter mellom kjølerommet og tilstøtende konstruksjoner.

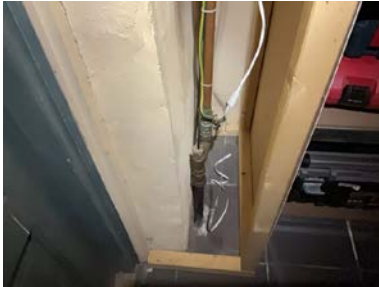
Stoppekran plassert i kjeller.

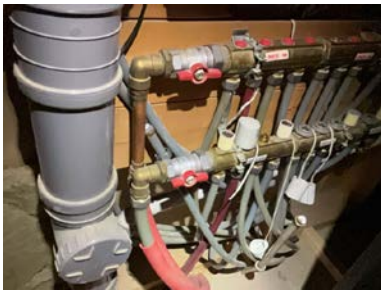
Sentral/fordeling plassert i kjeller.

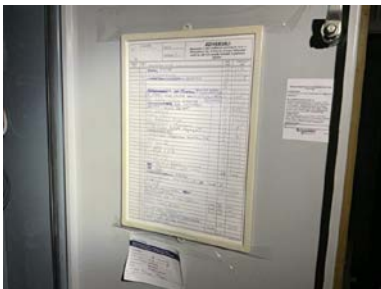
Ufulstendig kursfortegnelse.

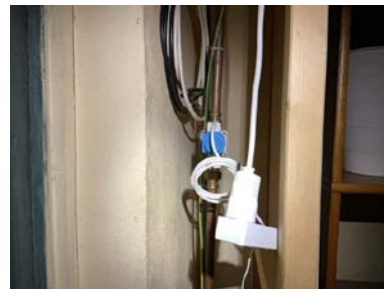
Fast installasjon skal ha fast tilkobling. Skjøteledning er benyttet på fast installasjon.
