Helgøyvegen 438, 2350 NES PÅ HEDMARKEN

**Flott eiendom med nydelig utsikt.  
Naturskjønne omgivelser.  
Innholdsrik bolig og  
dobbelgarasje. Stor tomt.**

**Oppdragsnr.:** 1214240015

15.05.2025

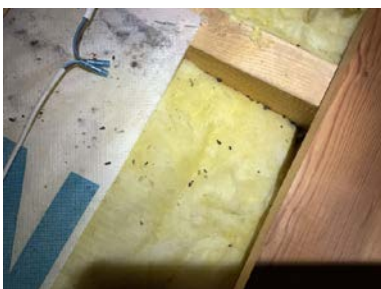
Det er påvist spor etter mus, omfanget er ukjent.

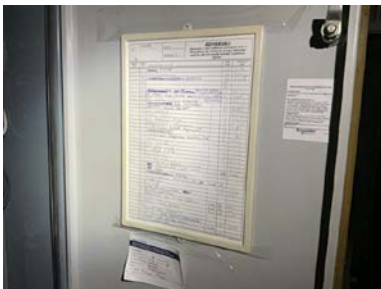
Ufulstendig kursfortegnelse.

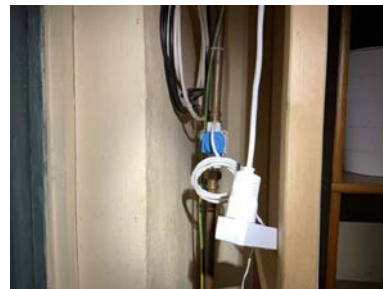
Fast installasjon skal ha fast tilkobling. Skjøteledning er benyttet på fast installasjon.
