Helgøyvegen 438, 2350 NES PÅ HEDMARKEN

**Flott eiendom med nydelig utsikt.  
Naturskjønne omgivelser.  
Innholdsrik bolig og  
dobbelgarasje. Stor tomt.**

**Oppdragsnr.:** 1214240015

15.05.2025

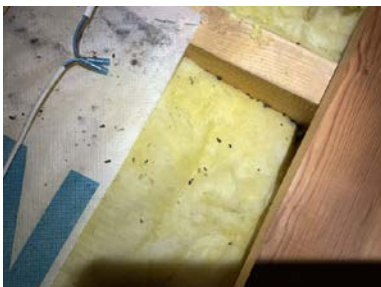
Det er påvist spor etter mus, omfanget er ukjent.

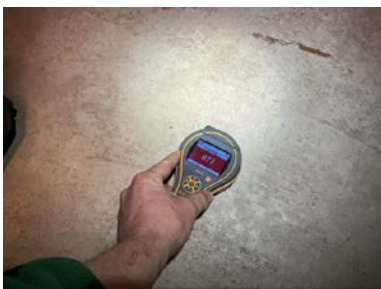
Ved enkle fuksøk på gulv ble det registrert områder med unormale verdier.

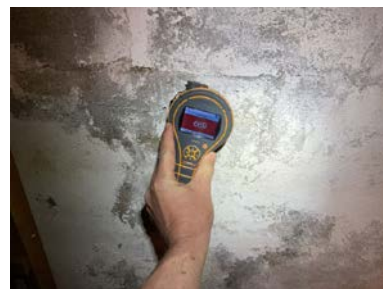
Ved enkle fuksøk på vegger ble det registrert områder med unormale verdier.

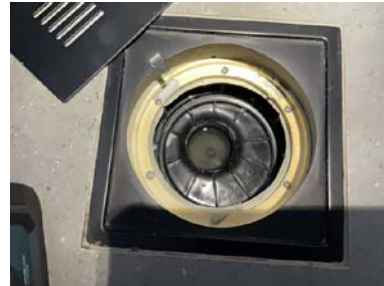
Skruer på klemring er strammet for hardt og er deformert. Klemring kan ha ujevnt trykk mot slukmansjett.

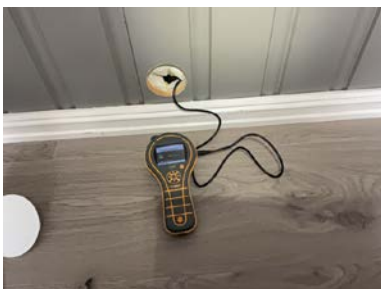
Hulltaking er foretatt uten å påvise unormale forhold.

Hulltaking utført fra tilstøtende rom.

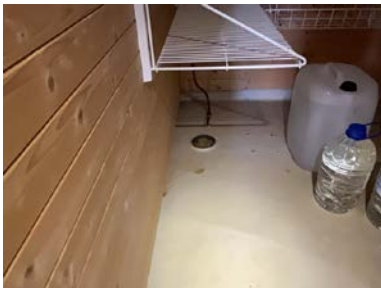
Kjølerom har tidligere vært et toalettrom og rør til toalett er ikke fagmessig forblendet.

- Det må lages luftespalter mellom kjølerommet og tilstøtende konstruksjoner.

Tiltak må utføres.

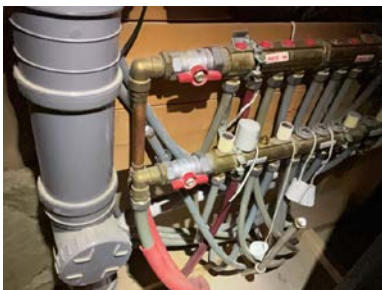
Sentral/fordeling plassert i kjeller.

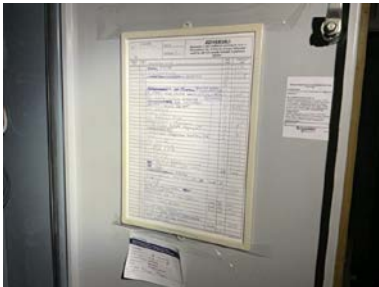
Ufulstendig kursfortegnelse.

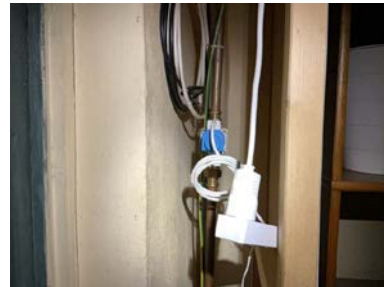
Fast installasjon skal ha fast tilkobling. Skjøteledning er benyttet på fast installasjon.

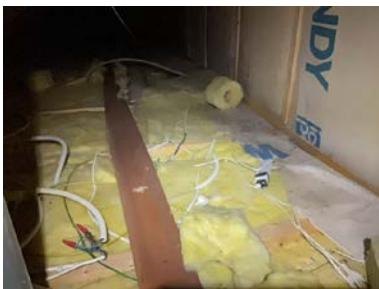
Ufagmessig utførelse på ledningsnett til spotter.
