Vest-Torprunden 321, 2870 DOKKA

Enebolig  
Vest-Torprunden 321, 2870 DOKKA  
NORDRE LAND kommune  
gnr. 58, bnr. 69

Befaringsdato: 23.01.2025 Rapportdato: 03.02.2025 Oppdragsnr.: 20279-1723 Referansenummer: SQ9842

Autorisert foretak: Lie Bygg & Takst AS Sertifisert Takstingeniør: Tor Håkon Schjørlien

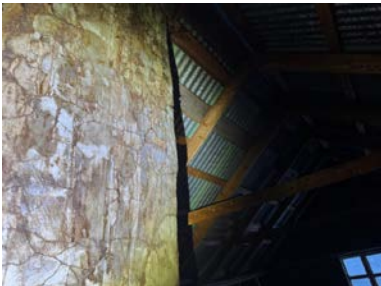
Løs puss

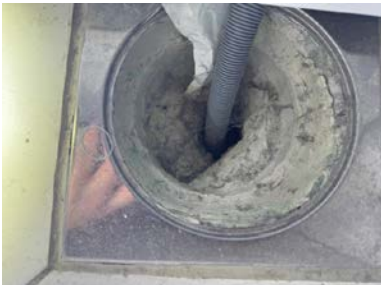
- Det er påvist at noen fliser har bom (hulrom under).
- Det er påvist avvik i fallforhold til sluk i forhold til krav i forskrift på byggetidspunktet.

Fallforhold er målt til ca 1 cm fra gulv ved terskel til sluk og det er ingen oppkant ved terskel. Dette kan medføre at evt. lekkasjevann ikke ledes til sluk.

Sluk i rommet

Med dagens bruk fungerer rommet med nevnte avvik ut fra det som synes og hva som er opplyst av eier/revirent. Det gjøres likevel oppmerksom på at krav til fall mot sluk for byggeår er strengere enn hva som er målt i rommet. Hulrom under fliser medfører økt risiko for at fliser kan sprekke, men det anbefales ikke bytte av fliser da disse er hele. Dette grunnet at bytte av fliser medfører risiko for brudd på membran som ligger under fliser. TG satt ut fra nevnte punkter.
