Vest-Torprunden 321, 2870 DOKKA

**Innholdsrik og meget innbydende enebolig med god beliggenhet på Vest-Torpa - stor garasje - romslig tomt.**

Enebolig  
Vest-Torprunden 321, 2870 DOKKA  
NORDRE LAND kommune  
gnr. 58, bnr. 69

Befaringsdato: 30.01.2026 Rapportdato: 30.01.2026 Oppdragsnr.: 20279-1723 Referansenummer: HE3008

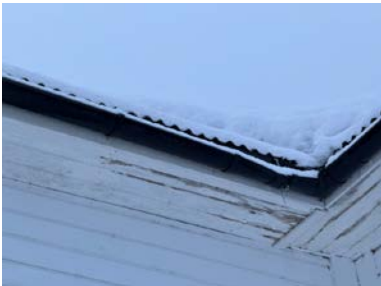
PUNKTER MED TILSTANDSGRAD 2 – PUNKTER SOM KAN KREVE TILTAK: Utvendig > Takteking: Vurdering av avvik: • Mer enn halvparten av forventet brukstid er passert på taktekingen. Dekkbord av tre har slitasje i overflater. Lokalt hull i dekkbord etter hakkespett. Overflater av takteking er ikke vurdert i sin helhet utvendig grunnet snø ved befaring. Ved befaring for oppdatering av tilstandsrapport ble det observert rim/snø inne på loft som tyder på utettheter og/eller varmelekkasje.

Slitte dekkbord

Anbefales utskifting av takteking som nært forestående pga. alder samt at det ikke er montert undertak. Undertak og lufting av konstruksjonen må påregnes etablert ved omlegging av takteking.  
TG satt ut fra nevnte punkter og alder.

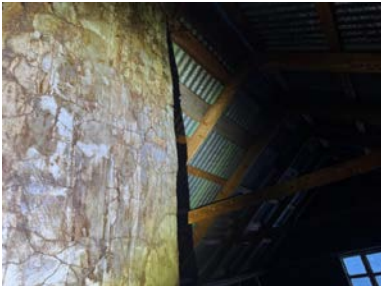
Løs puss

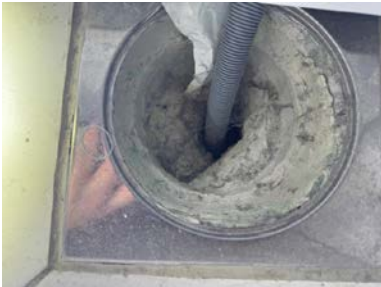
Sluk i rommet

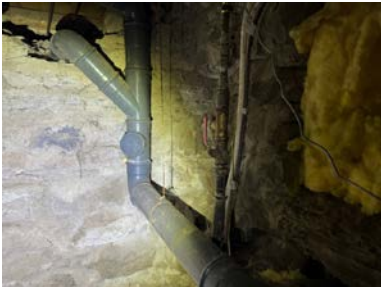
Stoppekran plassert i kjeller

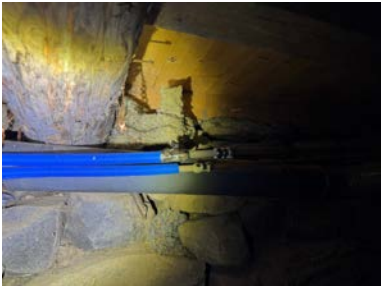
Irr på rørkoblinger

- Det er ikke behov for utbedringstiltak siden anlegget fungerer i dag, men ut ifra alder kan skader plutselig oppstå på eldre anlegg.
- I forbindelse med oppgradering av våtrom vil det være naturlig med utskiftning av rør.

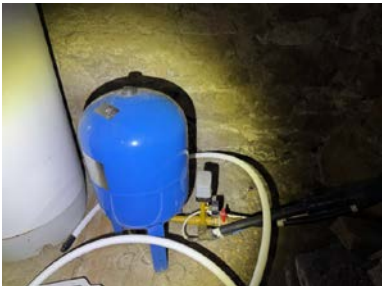
Trykktank i kjeller

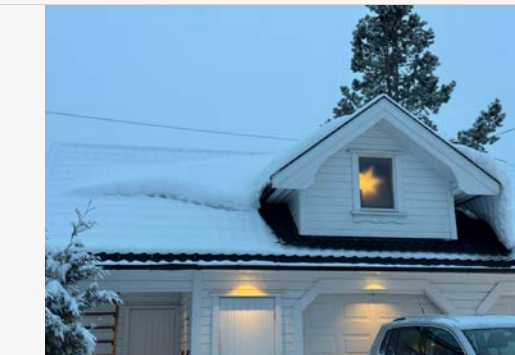
### Garasje

Garasje fra 2008 som er fundamentert på grunnmur av betong med støpt plate på mark. Noe sprekker i overflater indikerer noe bevegelse etter byggeår.

Saltakkonstruksjon i tre som er tekket med metallplater. Taktekking var dekket med snø ved befaring og er derfor ikke vurdert i sin helhet. Undertak av sutaksplater som har noe fuktmerker, dette kan indikere noe lokal lekkasje. Loftsrom er kledd med sponplater på gulv. Liten veranda utenfor inngang til loftsrom der det er adkomst via trapp av tre som ikke har rekkverk. Rekkverk på veranda er lavere enn dagens krav til rekkverk. El. anlegg i bygningen der det er montert sikringsskap på vegg i garasjerom. Det er ikke kursfortegnelse i sikringsskap og el. arbeider er utført av eier som er elektrofagmann iht opplyst. TG ikke gitt for tilleggsbygning og denne er ikke vurdert på likt nivå med hovedbygning med tanke på tilstand. Ytterligere feil utover det som er opplyst kan derfor forekomme.
