Henrik Lunds vei 38, 1455 NORDRE FROGN

**Unik fritidseiendom med stor tomt  
innerst i blindvei | Bad 2021|  
Dobbelgarasje | Båtplass | Bør  
sees!**

# Velkommen til "Rosted" i vakre Hallingspollen , din nye fritidsbolig?

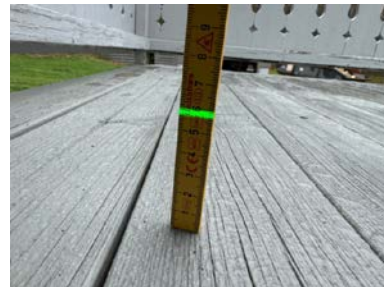
Laserstrek på 57mm ved vegg

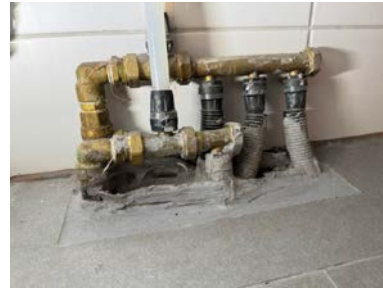
Fordelerstokk på bad.

- Rørkurser på rør-i-rør system bør merkes.

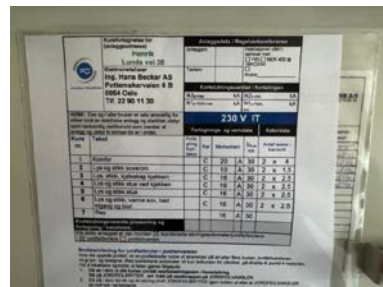
Kursfortegnelse i entre.

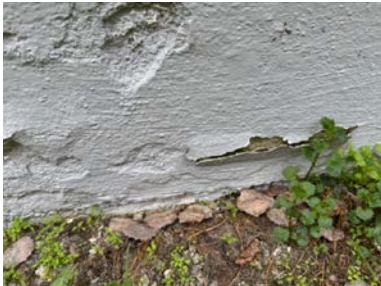
Det er enkelte avskallinger av puss og maling
