Laskenveien 31A, 3214 SANDEFJORD

# Superflott enderekkehus med romslig terrasse-stor markise og solskjerming, 3 sov, garasje og El-lader

| Tilstandsrapport ..... | 65 |

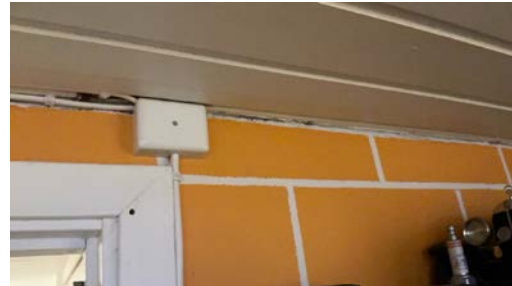
Manglende taklist

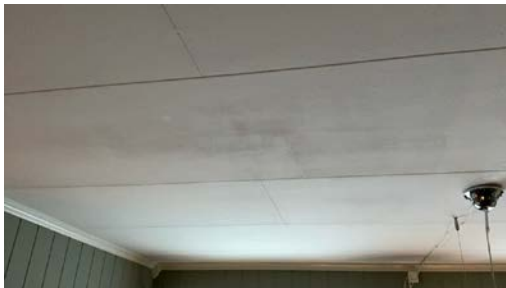
Maling skjolder i stuetak

Registrerte avvik på overflater bør utbedres for å forbedre det estetiske inntrykket og opprettholde boligens standard.

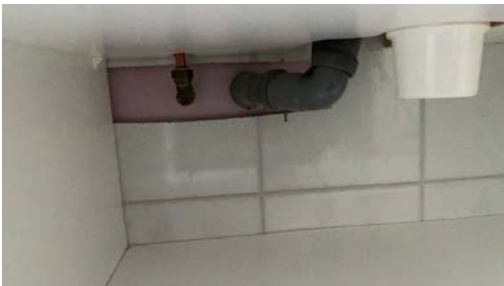
Hull i baderomsplate under vask

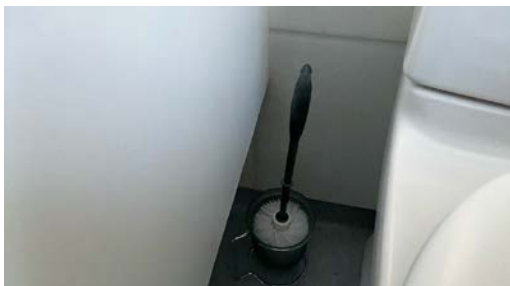
Ubehandlet svelling kan føre til ytterligere deformasjon og redusert levetid på innredningen.

Antydning til svelling i bunn

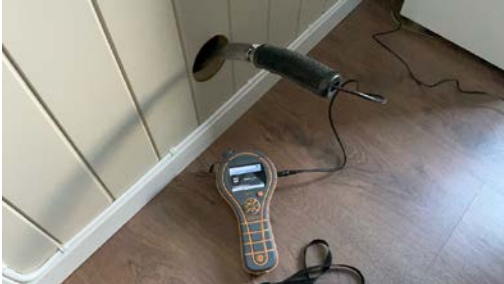
Ingen fuktutslag registrert ved fuktmåling i vegg

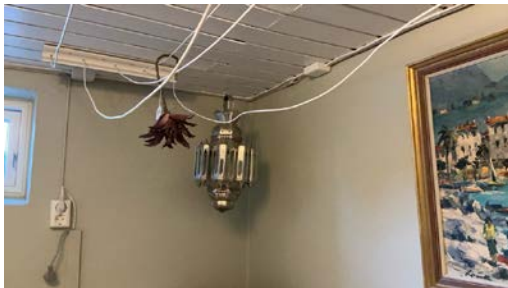
Mangler taklist

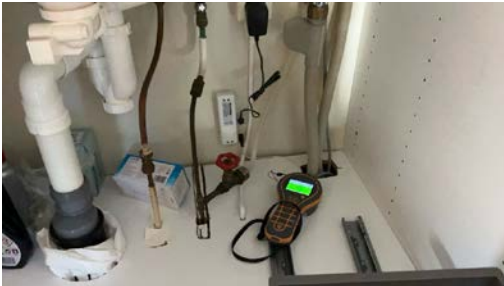
Ingen fuktighet registrert ved fuktsøk i skap under vask
