# Tilstandsrapport

Enebolig

Vestvegen 488, 2847 KOLBU

Rapportdato: 02.06.2025

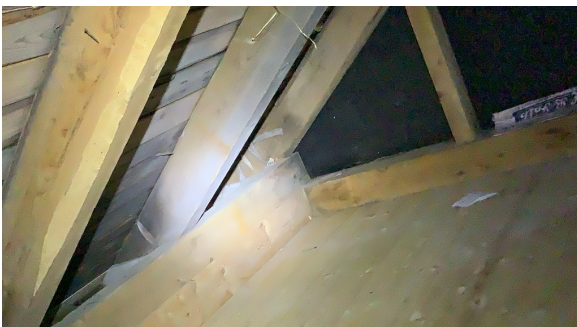
Plassbygde taksperrer.

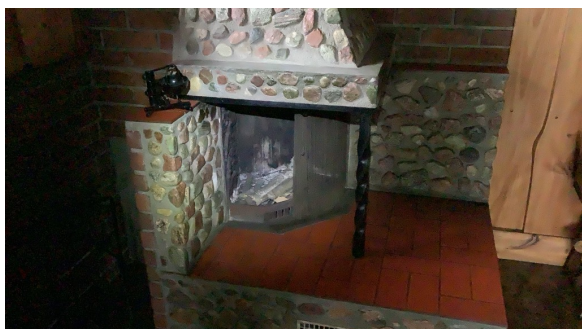
Peis i kjellerstue.

Ytterligere undersøkelser må foretas for å få kartlagt tilstanden og omfanget på eldre teglpipe. Innhent dokumentasjon.

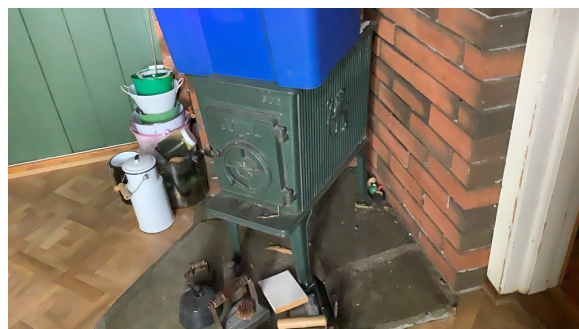
Vedovn i spisestue.

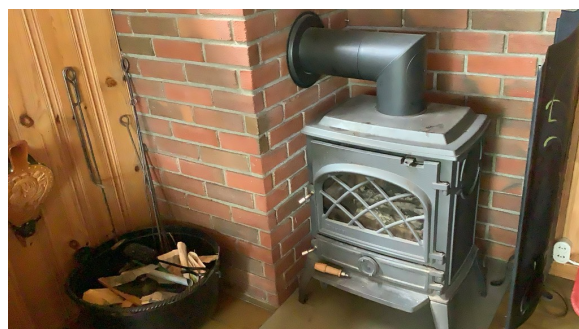
Vedovn i stue på tilbygg

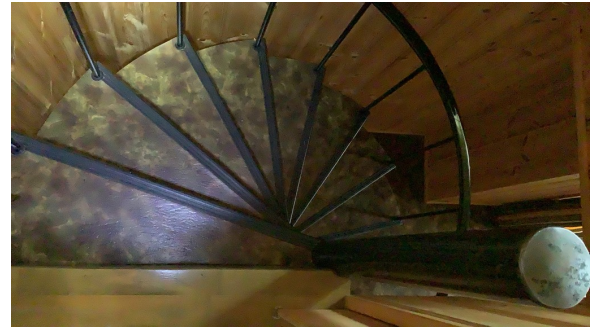
Vindeltrapp til kjellerstue på tilbygg.

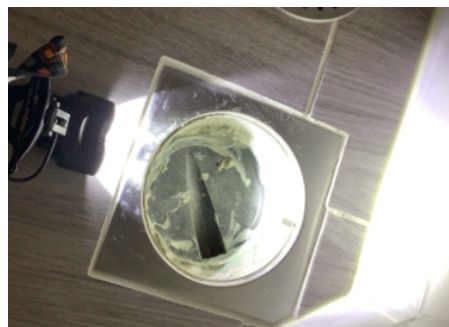
Tilleggssluk i dusj. Rør går gjennom vegg i nisje og opp i hovedsluk

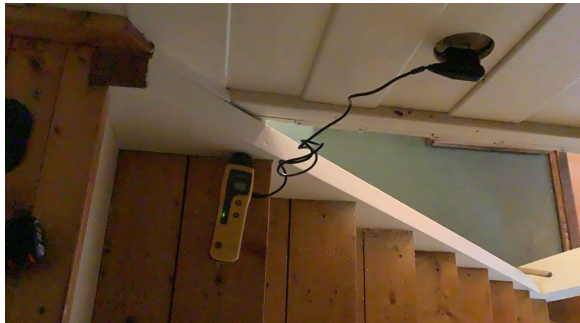
Hulltaking for fuktmåling i tilstøtende konstruksjon er foretatt, hull tatt i trappevegg. Ved fuktmåling er det ikke registrert måleverdi som indikerer fukt. Målingene som er gjort er å betrakte som stikkprøver og sier bare noe om tilstanden i nærheten til området der målingen er utført.

Ved fuktmåling er det ikke registrert måleverdi som indikerer fukt.

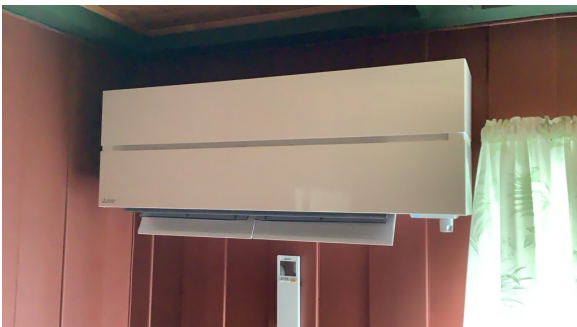
Luft-luft varmepumpe fra 2022 er plassert i stue.

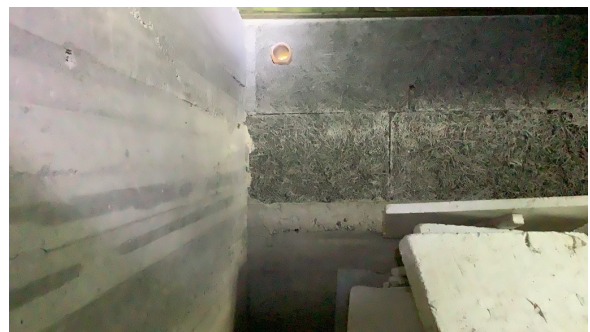
Grunnmur i sparesteinsbetong med innvendige plater av treull over bakken.
