Vestvegen 488, 2847 KOLBU

**Sjarmerende og innholdsrik  
enebolig i landlige omgivelser  
- 4 soverom - 2 uthus/ garasjer -  
barnevennlig - turområder.**

Befaringsdato: 23.05.2025

Rapportdato: 02.06.2025

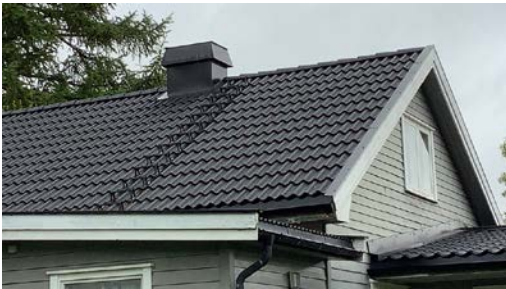
- Det er avvik:
- Halvparten av forventet funksjonstid eller mer på takteking og undertak på tilbygg er oppnådd.
- Taktekingen er ikke godkjent for bruk på denne takvinkelen på tilbygg.
- Gjennomføringer i denne taktekingen er svake punkt og risikoen for skader er høy.

- Tiltak:
- Det er ikke behov for strakstiltak, men ut ifra alder kan skader oppstå på eldre takteking/undertak.
- For å få tilstandsgrad 0 eller 1 må takteking og undertak skiftes.
- Det anbefales å føre jevnlig tilsyn med taktekingen, spesielt ved større nedbørsmengder og/eller snøsmelting.
- Det oppfordres til ytterligere undersøkelser. Gjør oppmerksom på at for å skifte undertak må takteking, sløyfer og lekter fjernes.
- Tak må inspiseres med jevne mellomrom, og helst etter perioder med løvfall, mye snø og/eller langvarig kulde. Man må holde slukene og taket fritt for løv, kvist og liknende. Samtidig må man kontrollere og utbedre svake punkter som løse beslag eller synlige utettheter. Dette kan medføre lekkasjer/fuktskader i underliggende konstruksjon.

- Det er ikke behov for strakstiltak, men ut ifra alder kan skader oppstå på eldre takteking/undertak. For å få tilstandsgrad 0 eller 1 må takteking og undertak skiftes.
- Det anbefales å føre jevnlig tilsyn med taktekingen, spesielt ved større nedbørsmengder og/eller snøsmelting.
- Det oppfordres til ytterligere undersøkelser. Gjør oppmerksom på at for å skifte undertak må takteking, sløyfer og lekter fjernes.
- Tak må inspiseres med jevne mellomrom, og helst etter perioder med løvfall, mye snø og/eller langvarig kulde. Man må holde slukene og taket fritt for løv, kvist og liknende. Samtidig må man kontrollere og utbedre svake punkter som løse beslag eller synlige utettheter. Dette kan medføre lekkasjer/fuktskader i underliggende konstruksjon.

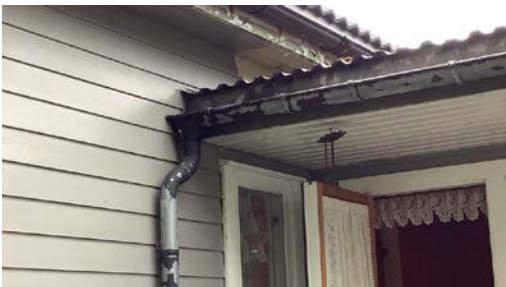
## TG 2 Nedløp og beslag

##### Vurdering av avvik:

- Andre tiltak:
- Det er ikke behov for strakstiltak, men ut ifra alder kan skader og lekkasjer oppstå på eldre takrenner og beslag. Mellom tak over tilbygg til vegg, beslag er det fare for at vann kan renne inn i overgangen mellom tak og vegg, noe som kan føre til lekkasjer og vannskader på både taket og veggene.
- Bygverket skal sikres slik at is og snø ikke kan falle ned på steder hvor personer og husdyr kan oppholde seg. Dersom snøfangere monteres er det imidlertid nødvendig å kontrollere styrken på takkonstruksjonen før snøfangere monteres.

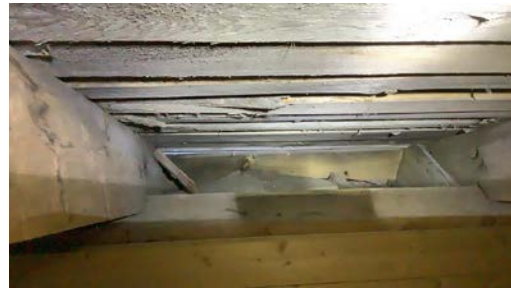
- Undertaket er misfarget som følge av kondens.
- Ved fuktmåling registrerte jeg ikke unormale verdier.
- Isolasjon dekker delvis lufting mot raft.
- Det er lite lufting i konstruksjonen. (Kan være laget lufting over taktro ved legging av ny takstein, anbefaler undersøkelser om dette)
- Dårlig lufting og luftlekkasjer kan erfaringsmessig gi kondensskader og isdannelser på den kalde årstida.
- Bygningen er bygget etter eldre standarder og er konstruert for å tåle lavere snølast enn nyere bygg. For bygninger oppført før ca. 2000 har det i standardene vært forutsatt at disse bygningene skal måkes ved høye snølast. Det er derfor vesentlig at en bygningseier kjenner til hvilket snølastnivå taket er prosjektert for og når det er nødvendig å måke taket. Ref. Standard Norge. Det vil derfor være påregnelig med nedbøyninger i takkonstruksjonen.

Isolasjon dekker lufting fra skråtak.

Dårlig lufting og luftlekkasjer kan erfaringsmessig gi kondensskader og isdannelser på den kalde årstida. Gjentatte påkjenninger av is og kondens vil med årene skape behov for vedlikehold og utskifting av bygningsdeler. Det må forventes påkostninger i form av vedlikehold. • Det anbefales å føre jevnlig tilsyn med takkonstruksjon, spesielt ved større nedbørsmengder og/eller snøsmelting. Lufting/ventilering bør forbedres.

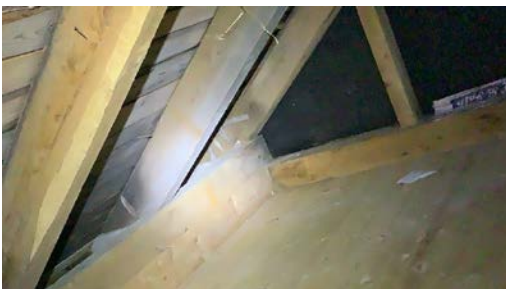
Plassbygde taksperre.

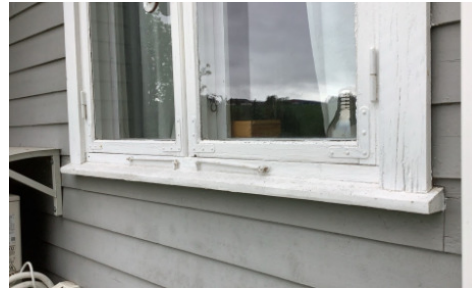
Forventet brukstid er oppnådd, eller nært forestående. Vinduer kan være PCB-holdige og må betraktes som spesialavfall ved utskifting. Omramming rundt vinduer er ført ned på beslag, risiko for fuktopptrekk i treverket. Lav høyde mellom terreng og kjellervinduer. Det ble ikke observert eller opplyst om punkterte isolerglass. Pga. temperatur og lysforhold kan dette være vanskelig å oppdage. Alder på vinduer tilsier at punktering kan forekomme selv om det ikke ble avdekket ved befaringen. Vinduskitt er slitt og har løsnet enkelte steder. Værslitte karmen utvendig.

Vinduer med 1+1-lags glass fra byggeår.

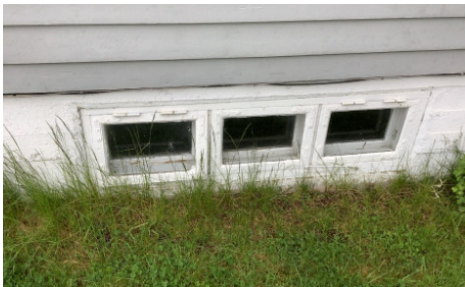
Vinduer med 1+1-lags glass fra byggeår.

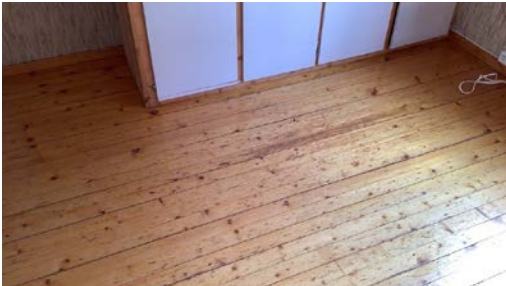
Bruksmerker på tregulv.

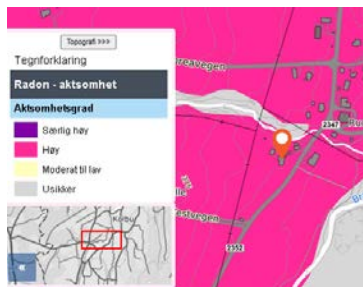
Eiendommen ligger i et område med høy radonforekomst.

- Det bør gjennomføres radonmålinger.

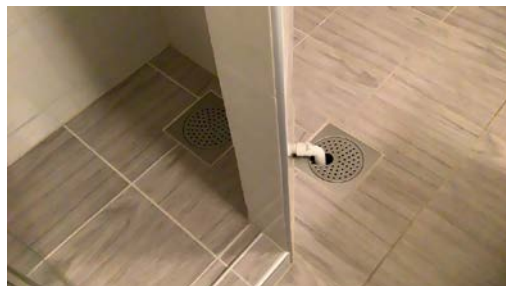
Ikke anbefalt slukløsning.

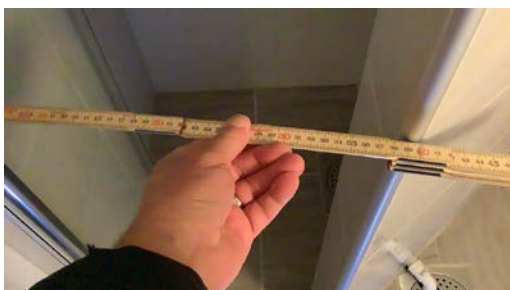
Åpning inn til dusj er smal

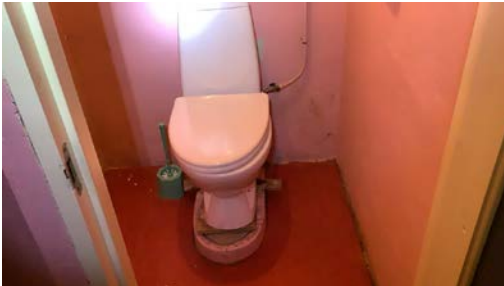
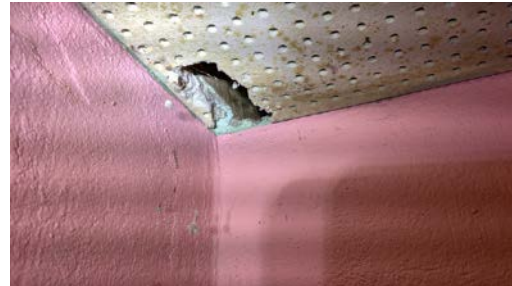
Himlingsplater.

Mekanisk avtrekk anbefales etablert. Det anbefales å etablere tilluft under dør sammen med mekanisk avtrekk. Overflater bør vedlikeholdes. Himlingsplater, se bilde. Anbefaler videre undersøkelser.

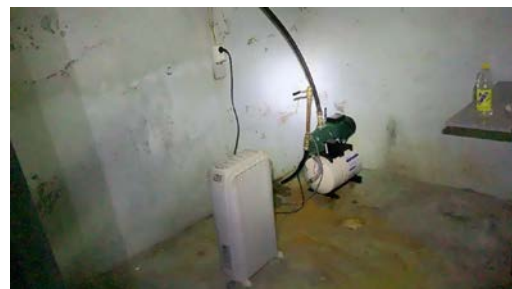
Vannrør av kobber.

Vannpumpe for privat brønn.

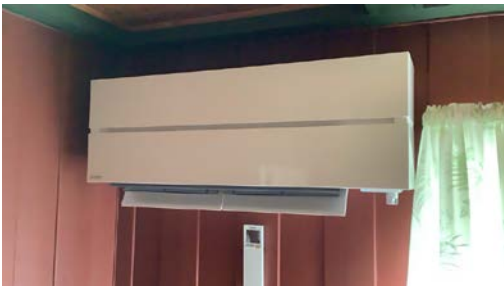
## ! TG 1 Varmesentral

Luft-luft varmepumpe fra 2022 er plassert i stue.

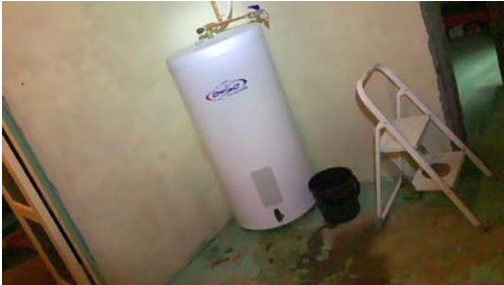
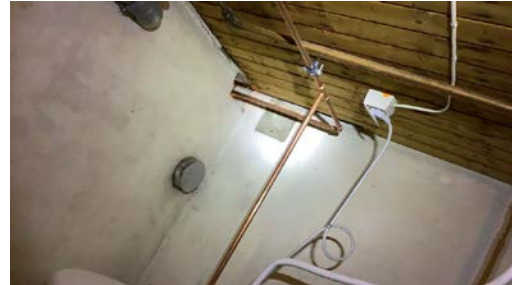
## ! TG 2 Varmtvannstank

Varmtvannsbereder på ca. 200 liter fra 2000 er plassert i kjeller.

Det er lekkasje fra bereder/ ventil. Vått på gulvet rundt bereder.

Det er ikke krav om utbedring, men det bør etableres tilfredsstillende el-tilkobling etter dagens gjeldende krav. Tilkobling via støpsel og stikkontakt kan lede til varmgang/brannfare.  
Sikkerhet vurderes opp mot dagens krav.

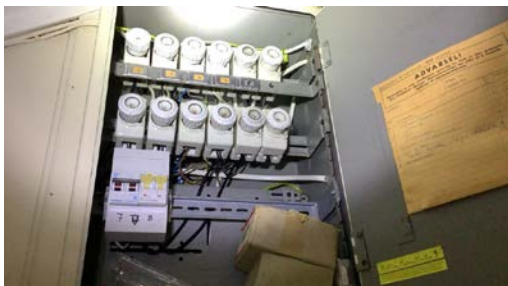
## Elektrisk anlegg

Det er eldre el-opplegg i bygningen.

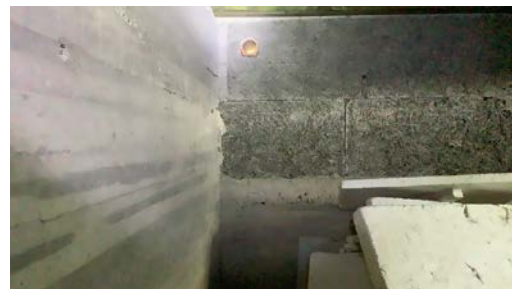
Deler av fundamentering er skjult og har en alder som øker sannsynligheten for skjulte feil. Kontrollen er stikkprøvebasert. Tilstandsgrad gitt pga. nevnte forhold. Løs puss. Malingsflass, avskalling og saltutslag på vegg, dette indikerer fuktvandring i vegger. Påvist fukskjolder på gulv. Eldre betong kan ha redusert kvalitet. Grunnmur er dels innkledd innvendig og inspeksjonen er derfor begrenset. På tilbygget del er det registrert saltutslag på murverk rundt peisen i kjellerstue.

Fuktopptrekk i gulv

Grunnmur i sparesteinsbetong med innvendige plater av treull over bakken.

Det er ikke registrert avvik som tilsier at man må påregne umiddelbare tiltak, men da deler av konstruksjon er skjult medfører dette økt risiko for skader som ikke er synlige for bygningssakkyndig. Det anbefales å gjennomføre ytterligere undersøkelser.
