Røyslivegen 7D, 2386 BRUMUNDDAL

**Flott eierleilighet med nytt bad fra 2023. Stor usjenert terrasse med utsikt.**

Befaringsdato: 06.03.2025

Rapportdato: 20.03.2025

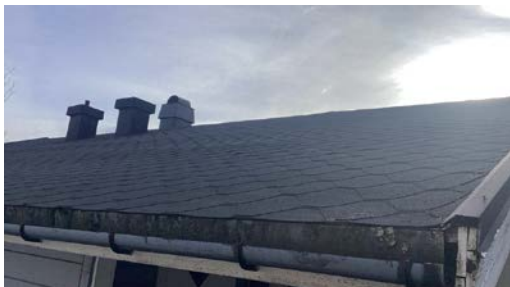
Oversiktsbilde.

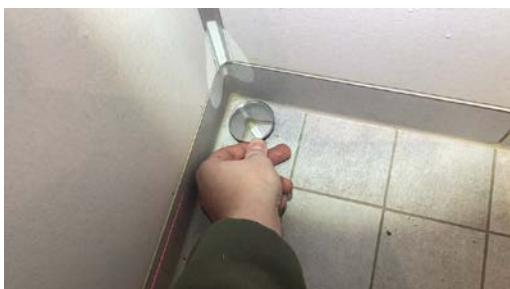
Kontroll av fugging.

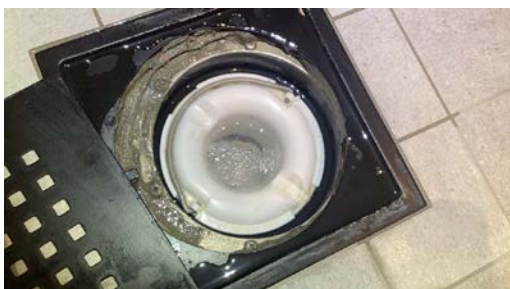
Kontroll av sluk.

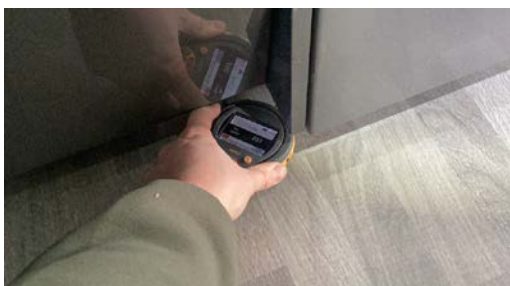
Ved bruk av fuktindikator registrerte jeg ingen unormale verdier.
