Tilstandsrapport

Enebolig

Roøyveien 92, 7200 KYRKSÆTERØRA

Befaringsdato: 05.07.2024

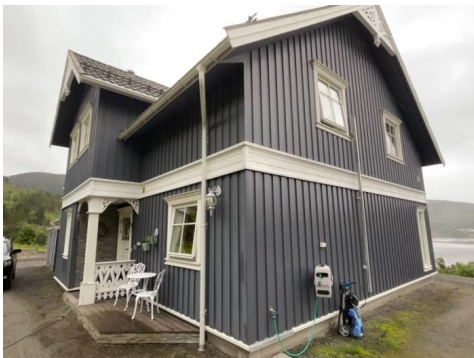
Pynt på nedre del av søyle er fjernet pga. råte i pynt. Ingen skade i søyle. Søyle overflatebehandles før visning

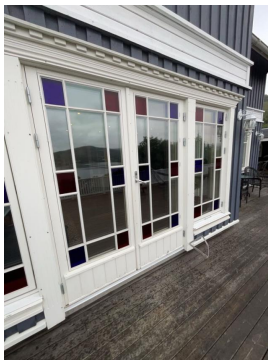
Dobbel verandadør

- Karmene i dører er værslitte utvendig og det er sprekker i trevirket.
- Gjelder dobbel verandadør i front som er slitt på nedre del av døra.

- Det må foretas lokal utbedring.

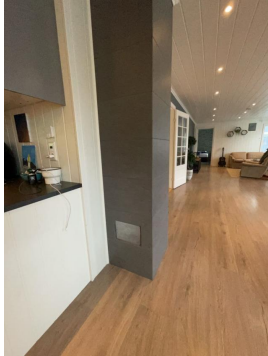
Sotluke er tilgjengelig på stue.
Avstand til brennbart materiale må utbedres og det bør monteres
brannsikker plate på gulv ved tilkobling av ildsted

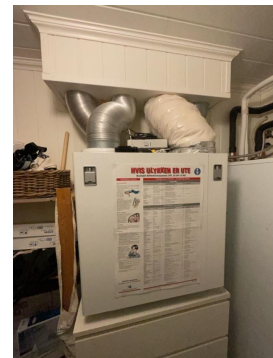
Ventilasjonsaggregat fra Flexit

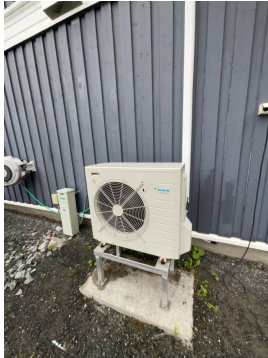
Ytterdel

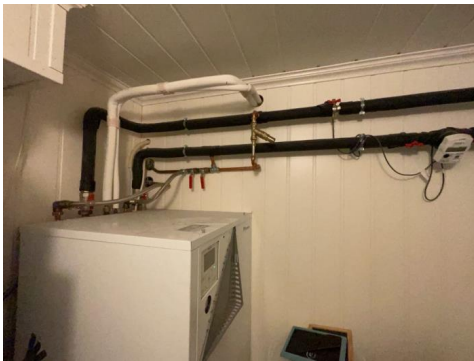
Varmtvannstank og innerdel

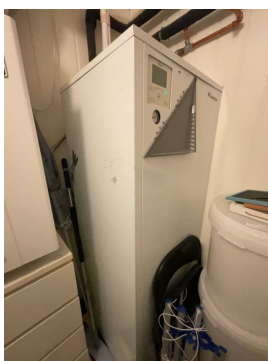
Kombinert innerdel og varmtvannstank

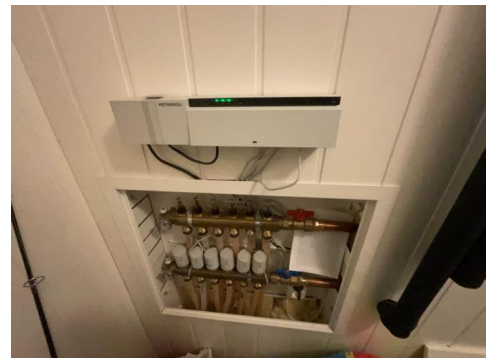
Fordelerskap gulvvarme

- Anlegget bør kontrolleres og det må kunne påregnes skifte av aktuatorer med nye termostater på de ulike rommene.

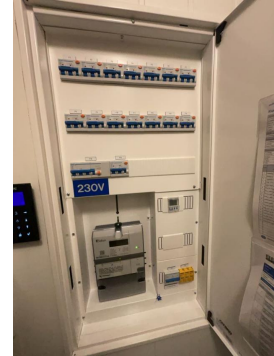
Ja - Ettersom det ikke foreligger noe dokumentasjon på arbeider på det elektriske anlegget i denne boligen, tar takstingeniør spesifisert forbehold for at det kan være feil eller avvik ved anlegget.

Sikringskap

- Det bør undersøkes med Belsvik Elektro om dem kan laste opp dokumentasjon som mangler på anlegget

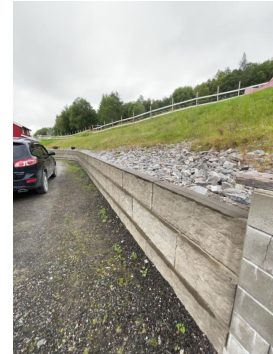
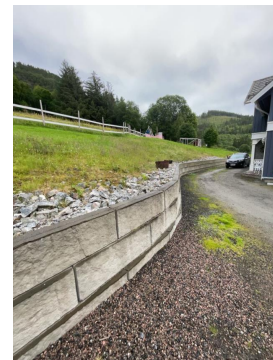
TG 1 Forstøtningsmurer

Forstøtningsmurer er av betongstein.
