Ilflatvegen 2, 7303 ORKANGER

**Stor og innholdsrik enebolig med  
flott sjøutsikt | 5 sov og 3 våtrom |  
Vannbåren varme | Garasje | Pent  
opparbeidet tomt**

Befaringsdato: 12.11.2025

Rapportdato: 01.12.2025

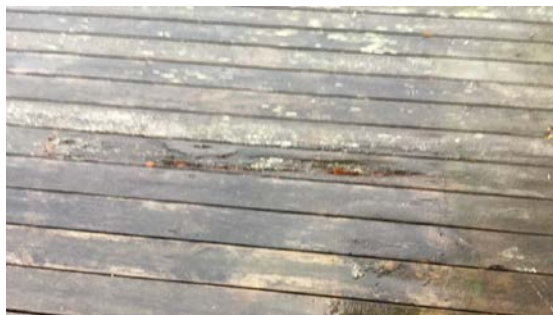
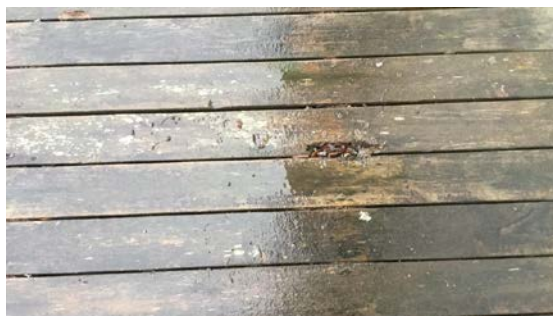
Lavt rekkverk og slitte gulvbord øker risikoen for fall og personskafe, samt videre nedbrytning og kostnader dersom vedlikehold ikke utføres.

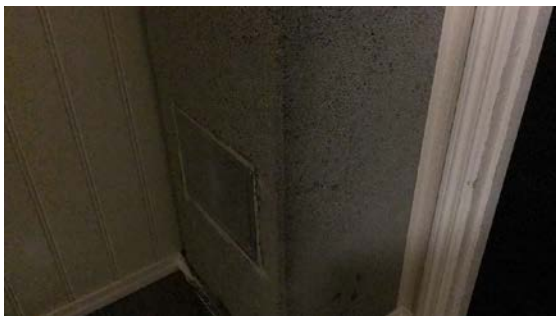
Konsekvens er økt brannfare på grunn av for liten avstand mellom sotluke og brennbart materiale.
