Tandbergvegen 76, 1929 AULI

**Flott enebolig med god intern
beliggenhet på Auli |
Moderniseringsbehov | Bad fra
2023 | Dobbelgarasje | Bo på en**

Tilstandsrapport

Befaringsdato: 17.03.2026

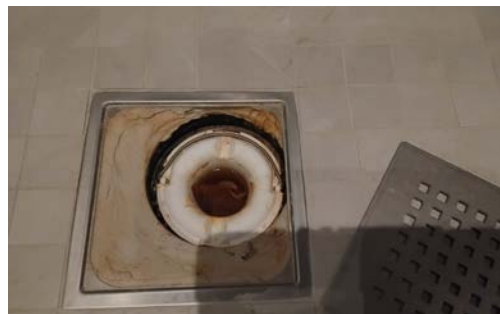
Badet har plastsluk i dusjsonen med klemring. Dokumentasjon på membran foreligger.

Sluk på nytt bad
