Tronsholen, 4325 SANDNES

**TRONSHOLEN / HÅBET - Spennende  
tomteområde på over 18 mål. Flott  
beliggenhet med kort avstand til  
alle fasiliteter**

# TRONSHOLEN / HÅBET - Spennende tomteområde på over 18 mål.

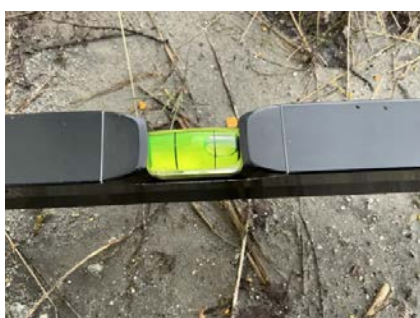
Terreng har fall fra gate/hovedvei mot bolig.

Grunnmur med tegl-stein som utvendig er pusset.

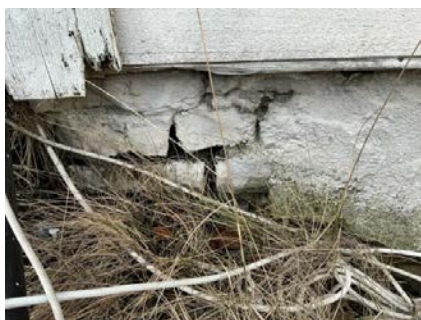
Grunnmuren har skader/sprekker TG 3.

Puss dekker ikke helt.

Grunnmur m/kjeller

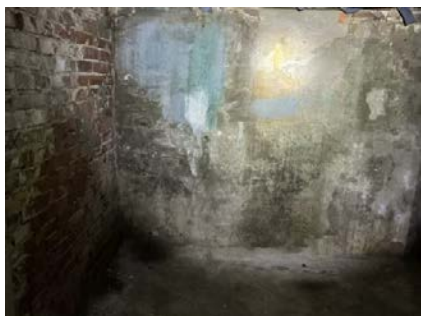
Det registreres fritt vann/fukt-gjennomtrengning på yttervegger/gulv.

Synlig fukt-gjennomtrening i yttervegger.

Grovkjeller

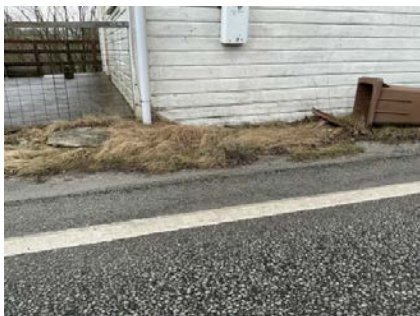
Det er ikke lufting mellom kledning og balkong. Fukt/råteskade på kledning TG 3.

Liggende kledning

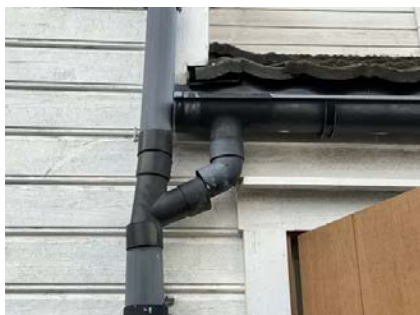
Ned-løp passer ikke sammen.

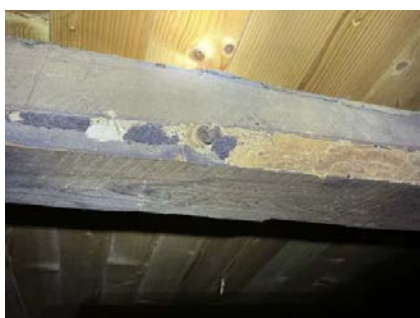
Flyve-hull etter borebille/morr i konstruksjoner.

| Enkel takkonstruksjon med åser bygget etter byggemåte fra byggeår. | |

| Det er spor etter flyve hull fra borebiller i treverket. Det er ukjent om det er aktivitet. Det anbefales kontroll av egnet firma. Lufing av takkonstruksjonen bør forbedres for å redusere risikoen for fuktskader pga kondensering på loft. Normaltid for reparasjon. Utskifting av ødelagte deler 40 - 80 år. | |

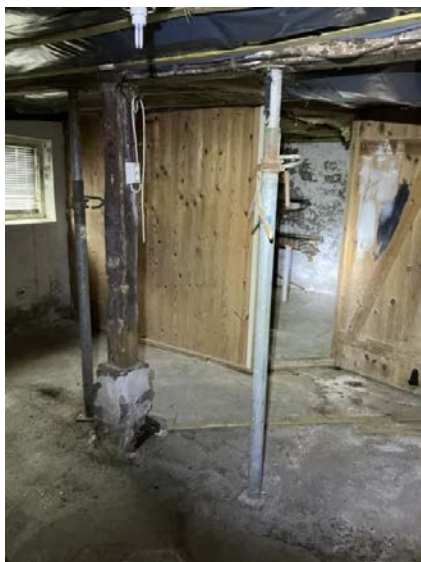
TG 3 bjelkelag på grunn av blant annet borebille/morr, skjevheter og alder.

Tilstandsgrad 3 gis med bakgrunn i standardens krav til godkjente måleavvik. Det registreres borebille/morr i bjelkelag i kjeller. Bytte av dårlige bjelker/tiltak mot borebille må påregnes. Ved evt. legging av nytt gulv som stiller krav til plan-het av underlaget, må tiltak påregnes.
