Sandvikveien 133, 9300 FINNSNES

**Eldre enebolig med utleie og  
integrert garasje i Sandvika**

# Tilstandsrapport - NS 3600

Gnr: 45 Bnr: 80

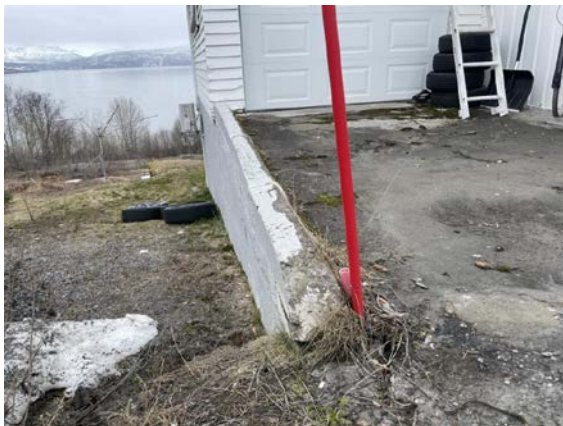
Muren er høyere enn 0,5 meter, men mangler rekkverk eller gjerde. Muren har sprekker og heller utover.

Sprekker og utadhell tyder på strukturell svekkelse, som kan føre til kollaps og alvorlige skader eller materielle ødeleggelser.

Muren er høyere enn 0,5 meter, men mangler rekkverk eller gjerde. Grunnen under muren er utilstrekkelig stabilisert.

Gjennomføre en teknisk vurdering av muren for å avdekke årsak til sprekkdannelser og utadhell.

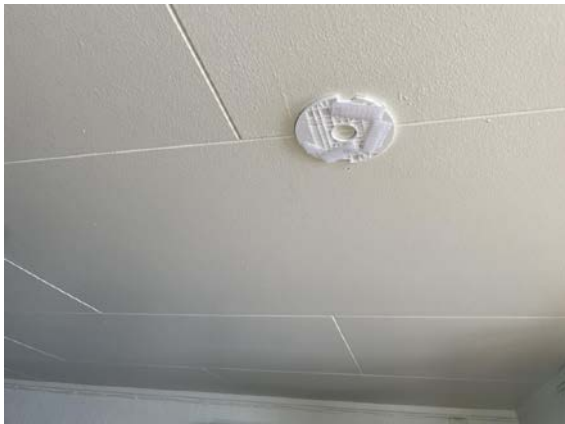
Boligen mangler tilstrekkelig brannvarslere i henhold til gjeldende krav.
