Telemarksgata 1, 3660 RJUKAN

**Eldre enebolig med attraktiv
beliggenhet på Tveito, oppgradert
uteområde - renoveringsobjekt**

Befaringsdato: 29.10.2024

Rapportdato: 21.11.2024

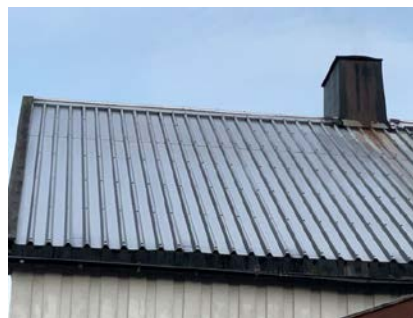
- Tidspunkt for utskifting av undertak nærmer seg.
- Tidspunkt for utskifting av takteking nærmer seg.
- Overvåk tilstanden jevnlig. For å få tilstandsgrad 0 eller 1 må tekkingen skiftes ut, men tidspunktet for når dette er nødvendig er vanskelig å si noe om.

Tak tekket med stålplater.

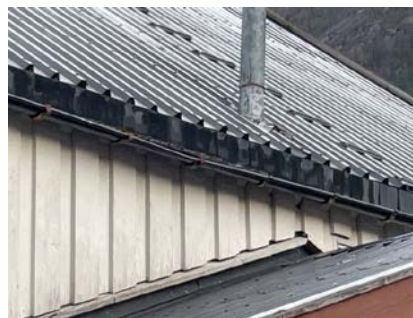
TG 3 Nedløp og beslag

Nedbøyning på takrenner etter takras.

Det må monteres snøfangere siden det er fare for takras. Normalt vil snø rase av tak, før det blir store mengder.

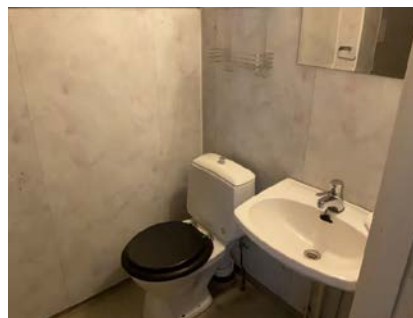
Det er sluk u støpejern. Det er rust i sluk.

På vegger er det våtromsplater med fuktsvelling. I dusjsonen er det skrud skruer gjennom plater.

Det er fuktsvelling/skade i overgang vegg/tak ved dusjen.

Bad med toalett og vask.

- Våtrommet må totalrenoveres. Alle forhold med tettesjikt, våtsone, sluk m.m. må dokumenteres.

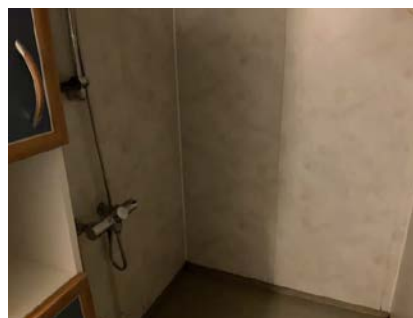
Dusj på vegg.

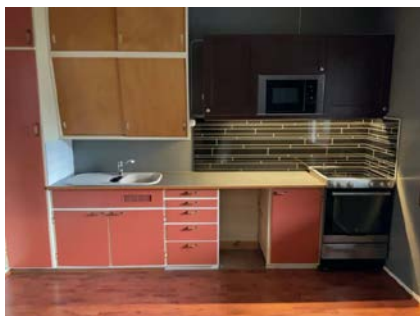
Kjøkkeninnredning.

- Det er påregnelig med utskiftning/utbedringer av kjøkkeninnredningen.

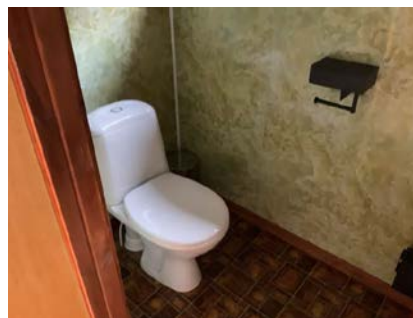
Toalettrom.

- Mekanisk avtrekk bør etableres på toalettrom.

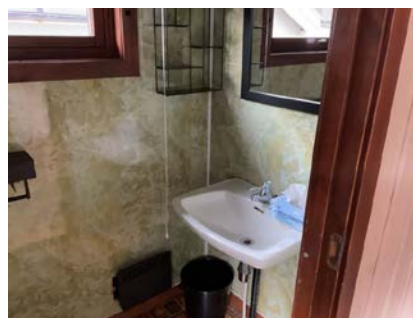
Vask.
