Telemarksgata 1, 3660 RJUKAN

**Eldre enebolig med attraktiv  
beliggenhet på Tveito, oppgradert  
uteområde - renoveringsobjekt**

Befaringsdato: 29.10.2024

Rapportdato: 21.11.2024

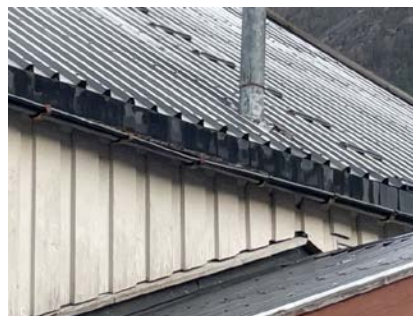
Det må monteres snøfangere siden det er fare for takras. Normalt vil snø rase av tak, før det blir store mengder.

Nedbøyning på takrenner etter takras.

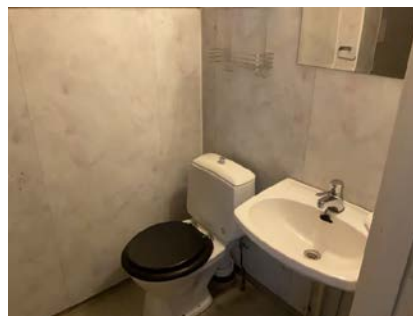
- Våtrommet må oppgraderes for å tåle normal bruk etter dagens krav.
- Ved andre fuktundersøkelser enn hulltaking, er det påvist indikasjoner på fuktskader.

Bad med toalett og vask.

- Våtrommet må totalrenoveres. Alle forhold med tettesjikt, våtsone, sluk m.m. må dokumenteres.

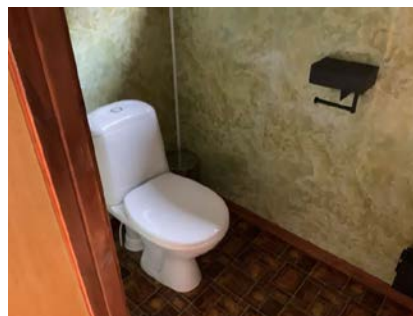
Toalettrom.

- Mekanisk avtrekk bør etableres på toalettrom.

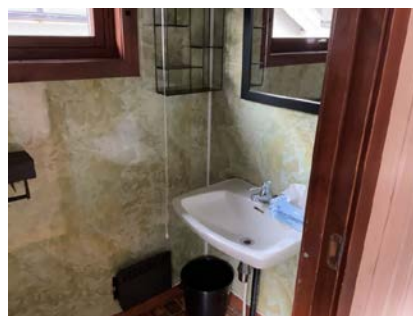
Vask.
