Nuggursvegen 317, 2219 BRANDVAL

Tilstandsrapport

Befaringsdato: 10.09.2024

Rapportdato: 16.09.2024

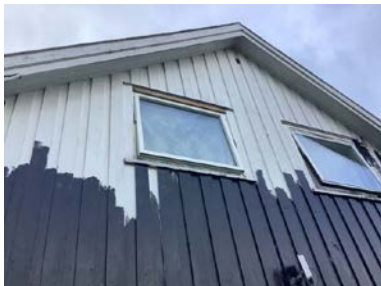
Deler av bordkledningen er nymalt, og det er overmalte råteskader. Det er derfor krevende å vite nøyaktig omfang av råteskader i bordkledningen.

- Det er ingen eller liten lufting i nedre kant av kledning mot grunnmur.
- Det er påvist spredte råteskader i bordkledningen.

Uferdig maling.

- Råteskadet trekledning må skiftes ut.

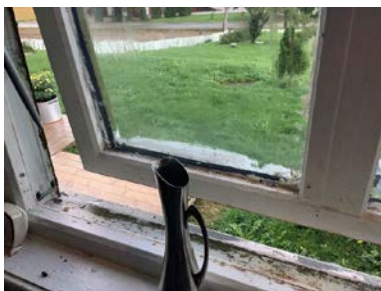
Vindu er grovt malt.

I årene som kommer vil det være behov for enten restaurering av eksisterende vinduer eller utskifting av vinduer. Utskifting til nye vinduer med isolerglass anbefales.

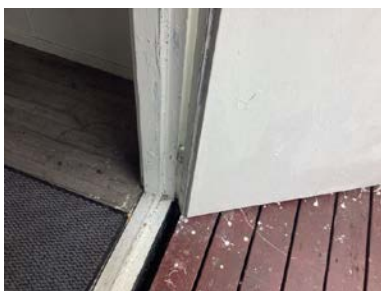
TG 2 Dører

Dør er grovt malt.

Overflødig maling bør skrapes vekk og ny maling bør påføres.

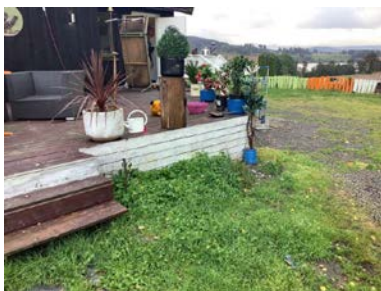
TG 3 Balkonger, terrasser og rom under balkonger

Rekkverk mangler.

- Rekkverk må monteres for å lukke avviket.

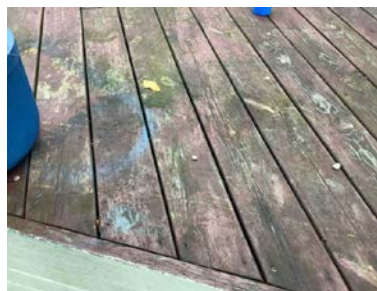
Værslitt terrassegulv.

Terrassegulv bør vedlikeholdes.

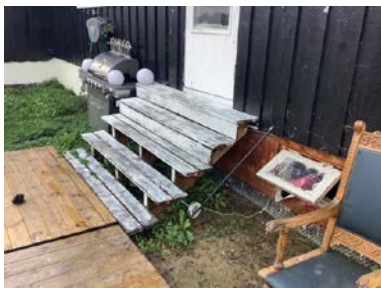
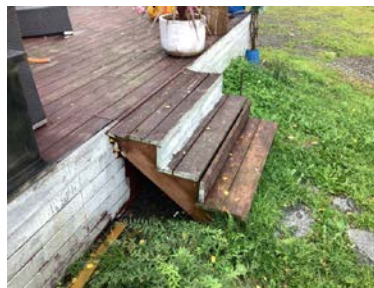
Manglende rekkverk.

- Rekkverk må monteres for å lukke avviket.

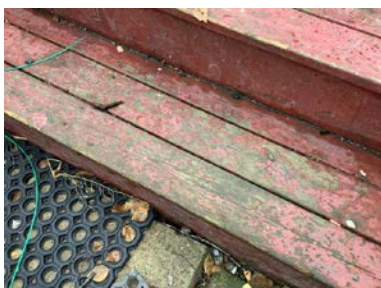
Slitasje i trapp.

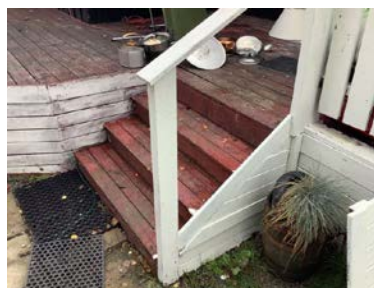
Åpninger i rekkverk er ikke iht. gjeldende forskrift.

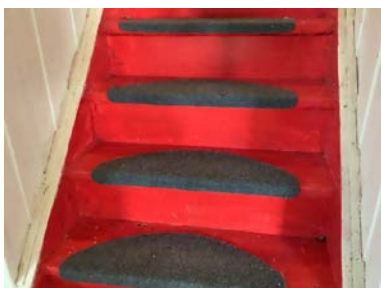
TG 2 Innvendige trapper

Trapp er ikke dekkende malt.

Trapp bør vedlikeholdes.

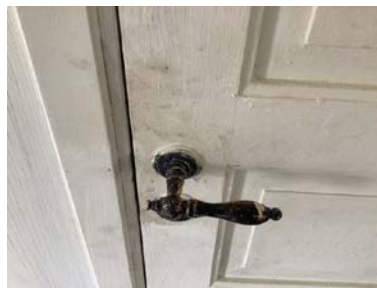
Dør er grovt malt.

Overflødig maling bør skrapes vekk og dører må males igjen. Skadet vrider må skiftes ut eller utbedres.

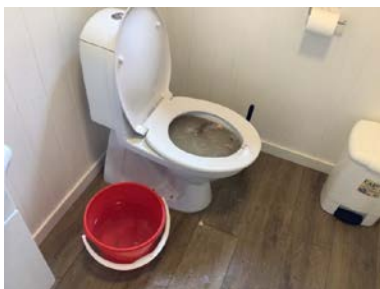
Tilstoppet toalett.

Avløpsanlegget må kontrolleres av fagperson.

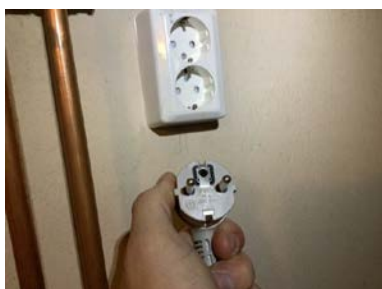
Utilfredsstillende el-tilkobling iht. gjeldende forskrift.

- Det bør etableres tilfredsstillende el-tilkobling etter gjeldende forskrift.

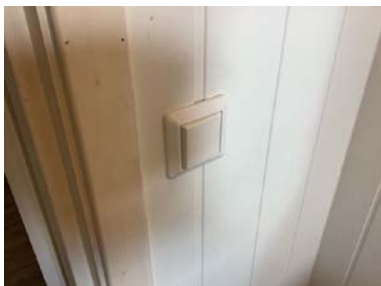
Sidestilt lysbryter og det er lite trolig at fagperson har montert denne.

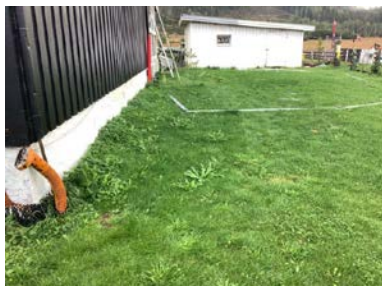
Utilfredsstillende fall fra bolig.

Terrengjustering bør utføres for å etablere tilfredsstillende fall fra boligen. Tilfredsstillende fall vil være minimum 1:50 i en avstand på minimum 3 meter fra boligen.
