Nuggursvegen 317, 2219 BRANDVAL

Tilstandsrapport

Befaringsdato: 10.09.2024

Rapportdato: 16.09.2024

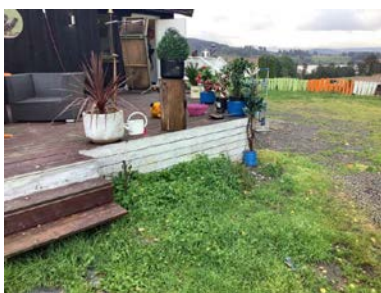
Rekkverk mangler.

- Rekkverk må monteres for å lukke avviket.

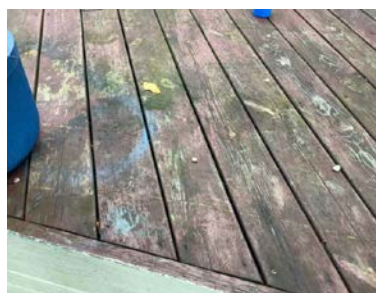
Værslitt terrassegulv.

Terrassegulv bør vedlikeholdes.

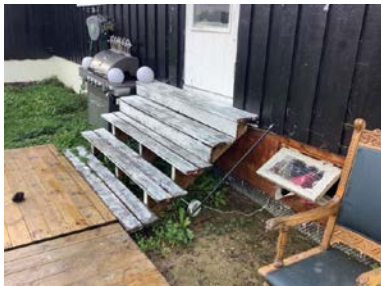
Manglende rekkverk.

- Rekkverk må monteres for å lukke avviket.

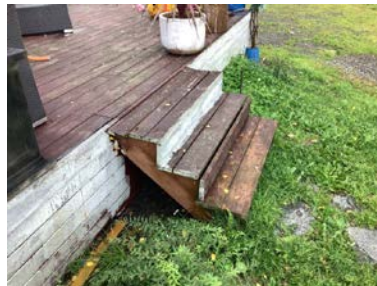
Manglende rekkverk.

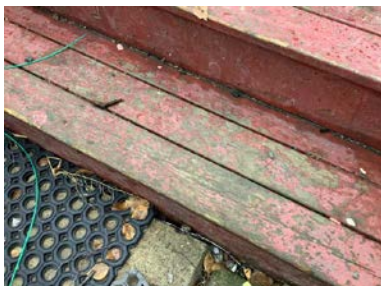
Slitasje i trapp.

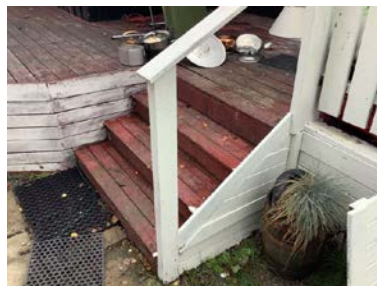
Åpninger i rekkverk er ikke iht. gjeldende forskrift.

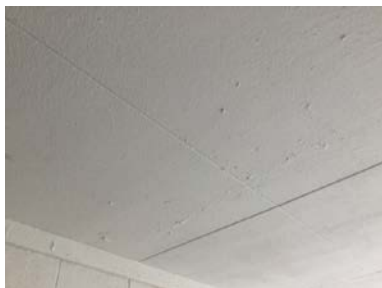
Grov overflate i himling.

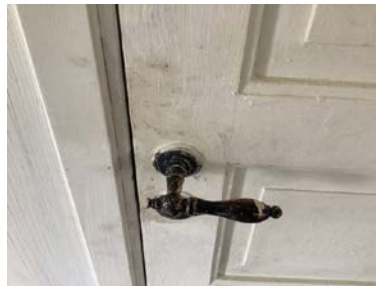
Dør er grovt malt.

Overflødig maling bør skrapes vekk og dører må males igjen. Skadet vrider må skiftes ut eller utbedres.

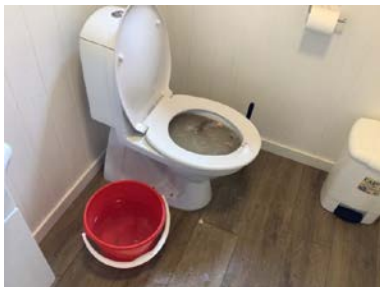
Tilstoppet toalett.

Avløpsanlegget må kontrolleres av fagperson.

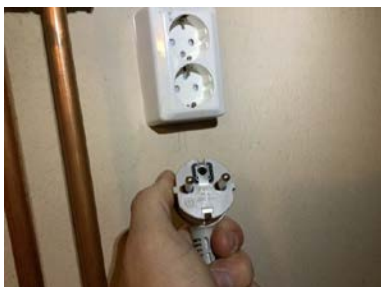
Utilfredsstillende el-tilkobling iht. gjeldende forskrift.

- Det bør etableres tilfredsstillende el-tilkobling etter gjeldende forskrift.
