Nuggursvegen 317, 2219 BRANDVAL

Tilstandsrapport

Befaringsdato: 10.09.2024

Rapportdato: 16.09.2024

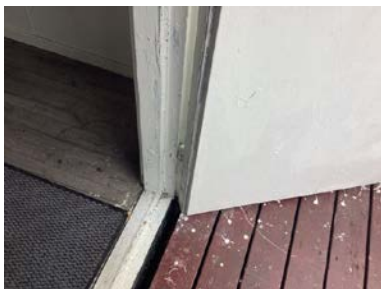
Dør er grovt malt.

Overflødig maling bør skrapes vekk og ny maling bør påføres.

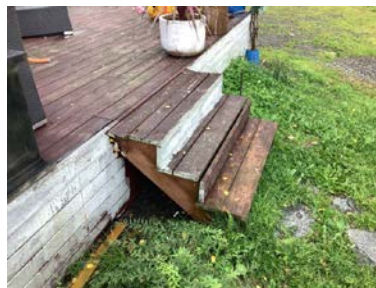
Manglende rekkverk.

- Rekkverk må monteres for å lukke avviket.

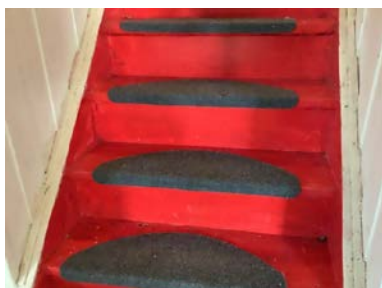
Trapp er ikke dekkende malt.

Trapp bør vedlikeholdes.

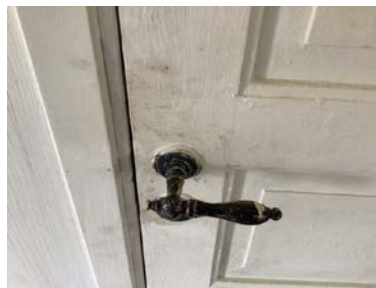
Dør er grovt malt.

Overflødig maling bør skrapes vekk og dører må males igjen. Skadet vrider må skiftes ut eller utbedres.

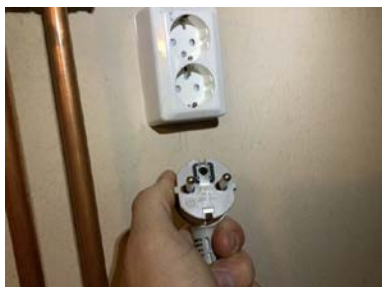
Utilfredsstillende el-tilkobling iht. gjeldende forskrift.

- Det bør etableres tilfredsstillende el-tilkobling etter gjeldende forskrift.
