Steinsetbygdvegen 1385, 2890 ETNEDAL

**Koselig fritidsbolig i naturskjønne omgivelser - nydelig utsikt over Steinsetfjorden - gode turområder.**

Befaringsdato: 24.07.2025

Rapportdato: 31.07.2025

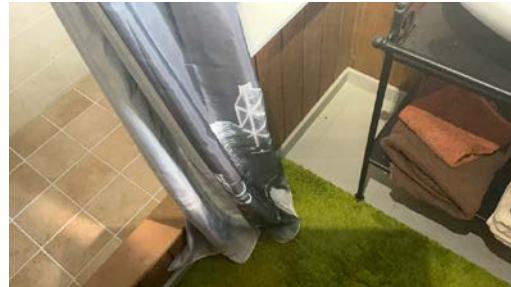
Manglende membran registrert på gulv og vegg utenfor dusj. Dette er definert som våtsoner.

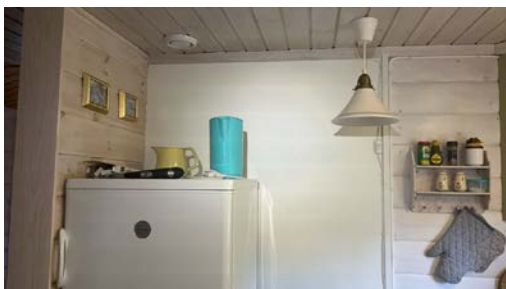
Kjøkkenet har mekanisk avtrekk i himling over komfyr. Det bør monteres ventilatorhette for forsert avtrekk over komfyr.

Se bilde.
