Tilstandsrapport

📍 Gamlevegen 4, 2219 BRANDVAL

gnr. 106, bnr. 41

Befaringsdato: 12.04.2023

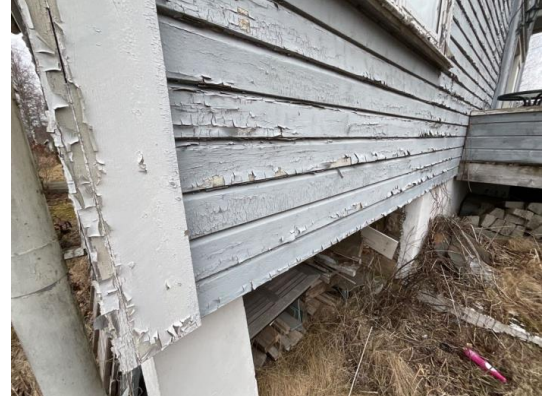
Det er påvist omfattende skade i fasade. Det er påvist spredte råteskader i bordkledningen. Det er ingen eller liten lufting i nedre kant av kledning mot grunnmur.

Veggene ser ut å ha tømmer/laftet plank på opprinnelig del. Trolig noe bindingsverkskonstruksjoner i tilbygg. Fasade/kledning har liggende og stående bordkledning.

Mye flasket maling

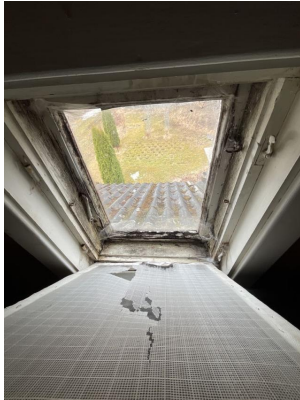
Koblede små vinduer 2.etg. har råte (3stk). Flere vinduer har mye kondensslitasje. Sprekk i karm på vindu hovedsoverom 2.etg. Utvendig flere med mangelfull omramming/beslag og omfattende vedlikeholdsbehov (flass/slitt trevirke). Vindu i entre satt fast/gikk ikke å åpne. Svært slitt terrassedør som er blendet innefra og terrassedør til takterrassen er mye flasset. Symptom til punktering skyvedør (men dette var vanskelig å se befaringsdagen- krever spesielle lysforhold).

Råte i karm koblede vindu

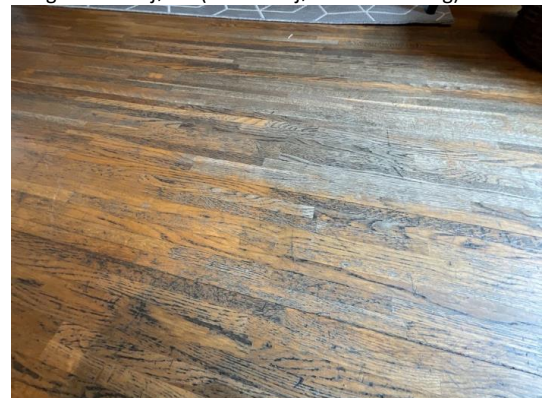
Slitasje parkett

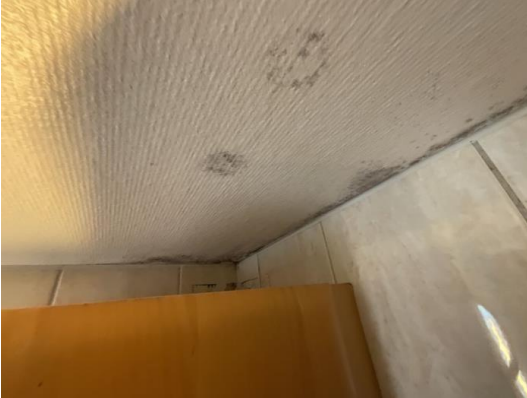
Eksempel sverte i himling.

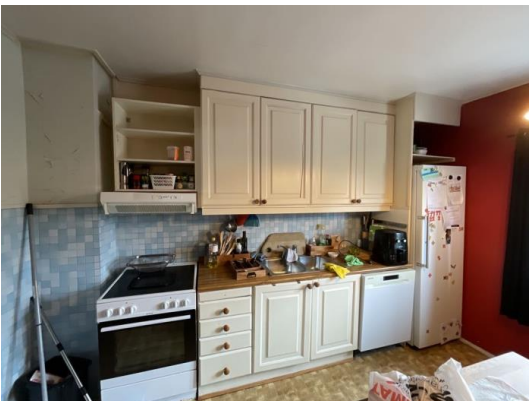
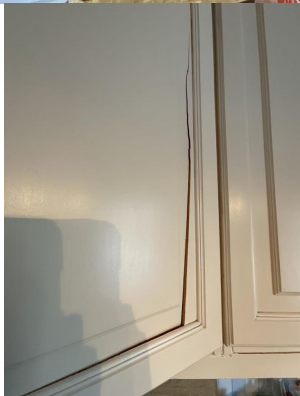
KJØKKEN

Det er påvist skader/fuktskjolder i kjøkkengulvet. Det er påvist at overflater/kjøkkeninnredning har omfattende skader.

Kjøkkeninnredning med profilerte og slette speilbelistede fronter. Laminat benkeplate m/ nedfelt rustfri dobbel kum. Flisfelt over benk. Frittstående komfyr, oppvaskmaskin og kjøkeskap.

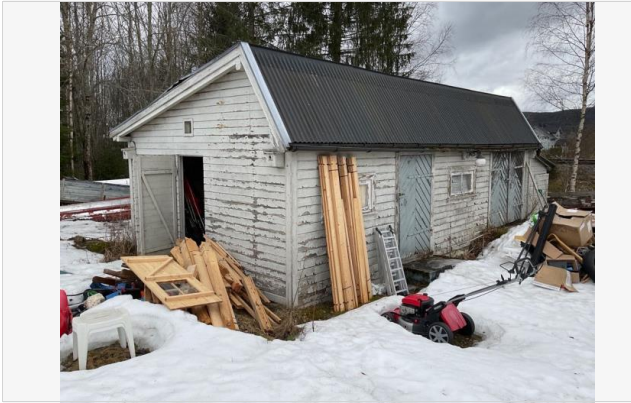
Garasje

Bygningen er generelt eldet m/påviste råteskader mot terreng og en del restaureringsbehov.
