Svinndalveien 68, 1816 SKIPTVET

**Sjarmerende enebolig med 4  
soverom. Romslig tomt.  
Kort vei til sentrum.**

# Tilstandsrapport

Befaringsdato: 27.10.2025

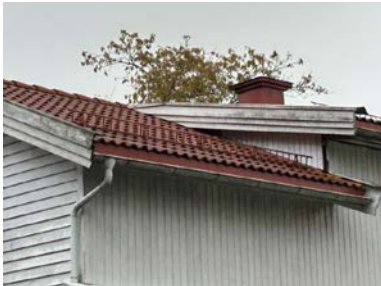
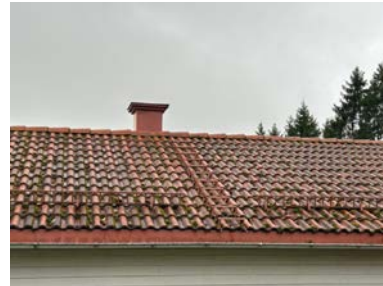
Avvik: • Taktekkingen har mose og slitasje på grunn av elde.  
Gesimskasser har behov for vask og overflatebehandling.

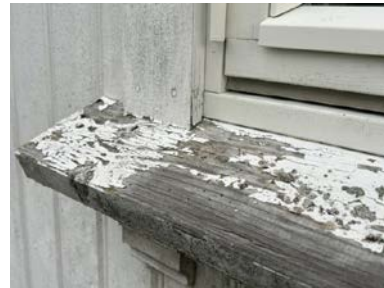
Vindusomramming står i kontakt med underbeslaget og mangler beslag.

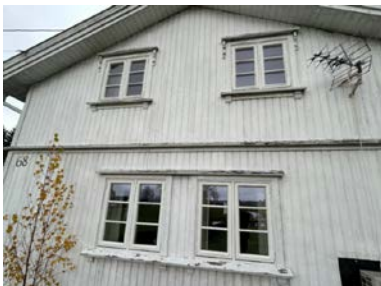
Det er ikke montert vannbrettbeslag på vinduer.

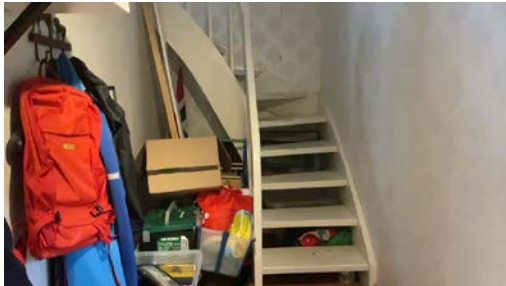
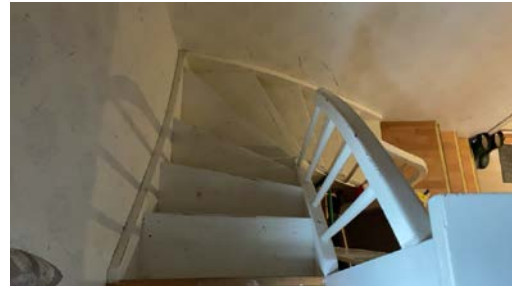
## TG 2 Innvendige dører

Innvendig har boligen malte glatte-, malte fyllings- og profilerte formpressede dører.

- Det er påvist avvik som tilsier at det bør foretas tiltak på enkelte dører.

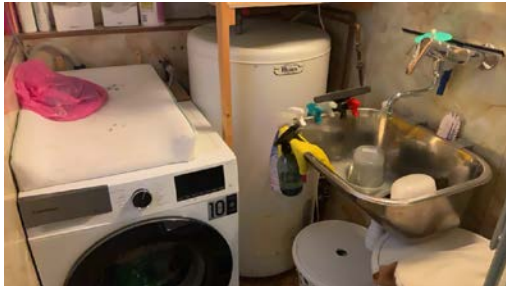
## Varmtvannstank - kjeller

Varmtvannstanken er på 113 liter.
