Nordsihaugen 13, 7715 STEINKJER

**Velholdt sentrumsbolig. 3  
soverom I Dobbelgarasje med  
isolert tilbygg I Alle  
bofunksjoner på 1 plan.**

# Innhold

# Sammendrag av boligens tilstand

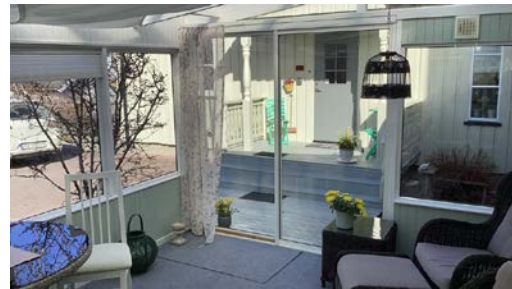
Glippe mellom vegg og takplate

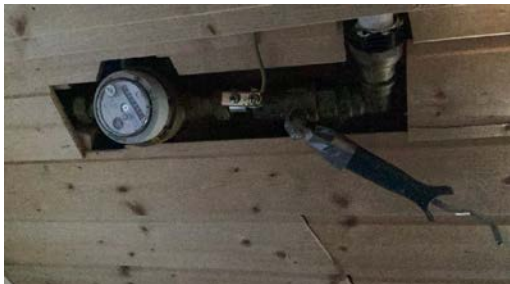
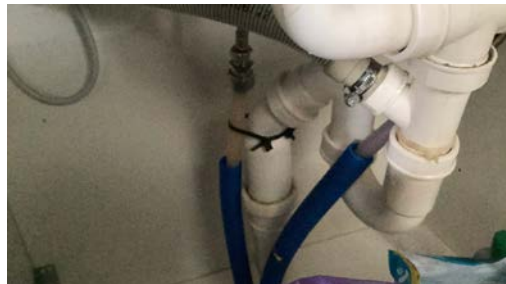
Det er påvist at vannrør som er utsatt for kulde har mangelfull isolering. Det mangler tettemuffer i enden av varerør på rør-i-rør-system. Det er ikke påvist at eventuelt lekkasjevann fra rør i rør system ledes til sluk eller annen kompenserende løsning. Fordelerskap/Fordelerstokk er ikke lokalisert. Registrert uisolerte vannrør og vannrør som ikke er tilstrekkelig klamret i krypkjeller. Manglende klamring gir økt fare for slag i rør som kan medføre lekkasjer i koblinger.

Manglende tettemuffer under vask på kjøkken.

Nærmere undersøkelser og kontroll av autorisert rørlegger anbefales.
